Wspólnie z Panem Edwardem Hardtem, Redaktorem Naczelnym kwartalnika „Renowacje i Zabytki”, któremu bardzo dziękuję za propozycję wspólnej pracy, polecamy Państwa lekturze numer pierwszy 2022 roku, poświęcony zabytkom terenu Podkarpacia. Oddajemy go Państwu w trudnym czasie doświadczeń pandemii wirusa SARS-CoV-2 i wojny w bliskim sąsiedztwie, za wschodnią granicą Rzeczypospolitej, w Ukrainie. Rozpoczynając pracę nad opracowaniem materiałów do zaproponowanego zestawu artykułów, nie wiedzieliśmy, że ich tematyka może być aż tak bardzo aktualna w kontekście wielokulturowości i zasobu zabytkowego, który kształtował się na przestrzeni wieków. Omawiane na łamach pisma cerkwie drewniane Polski i Ukrainy, wpisane wspólnie na Listę światowego dziedzictwa kulturalnego i naturalnego UNESCO, lwowska rzeźba rokokowa, to cenne dziedzictwo tych ziem. Mamy jednak nadzieję, że translokacja dóbr kultury, która w warunkach zagrożenia jest działaniem konserwatorskim, nie będzie konieczna, a cenne dzieła sztuki zostaną uchronione.

Zapewne nie ujdzie Państwa uwagi tematyka główna zaproponowanego zbioru artykułów. W dużym uogólnieniu skupia się ona wokół przewodniego hasła – drewno – w architekturze, rze

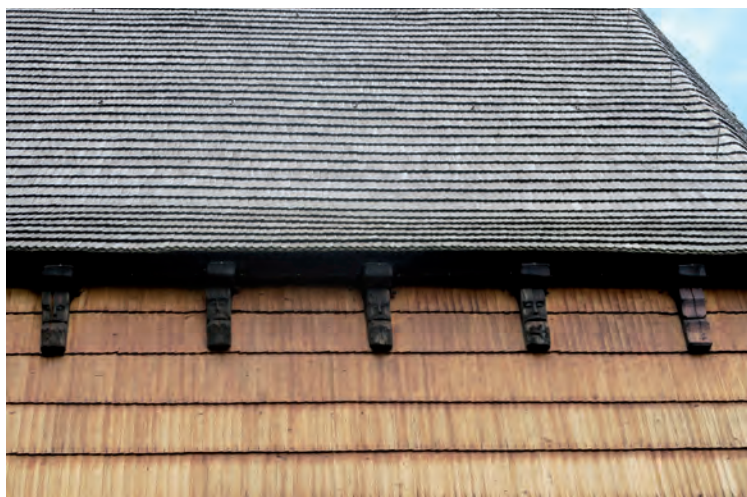
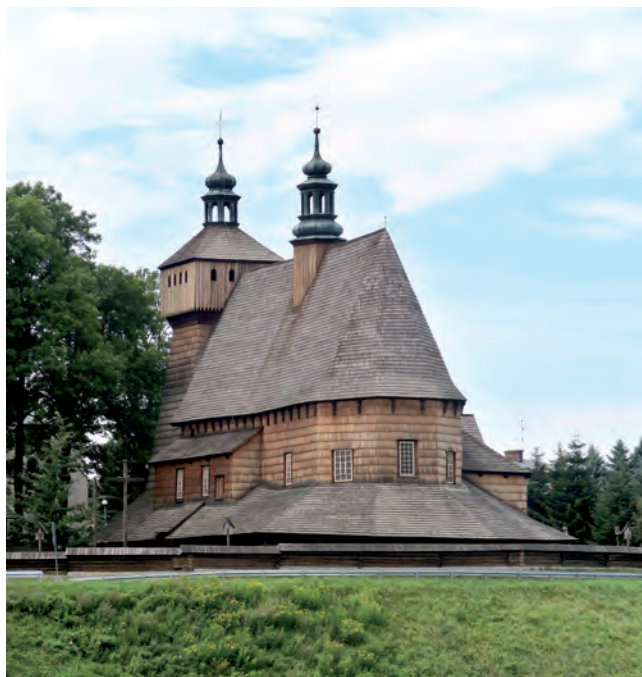
Kościół w Haczowie – widok od południowego wschodu. Fot. M. Czuba

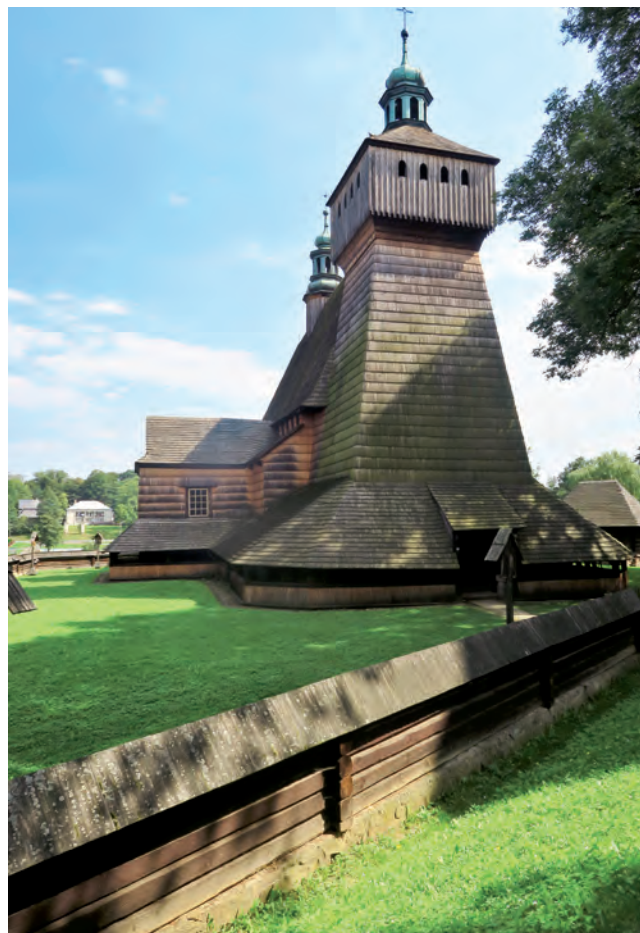
Kościół w Haczowie – wieża-dzwonnica,
widok od północnego zachodu. Fot. M. Czuba

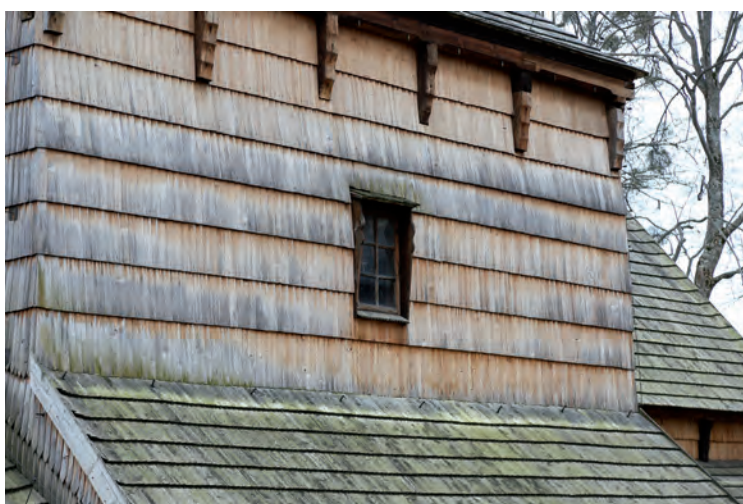
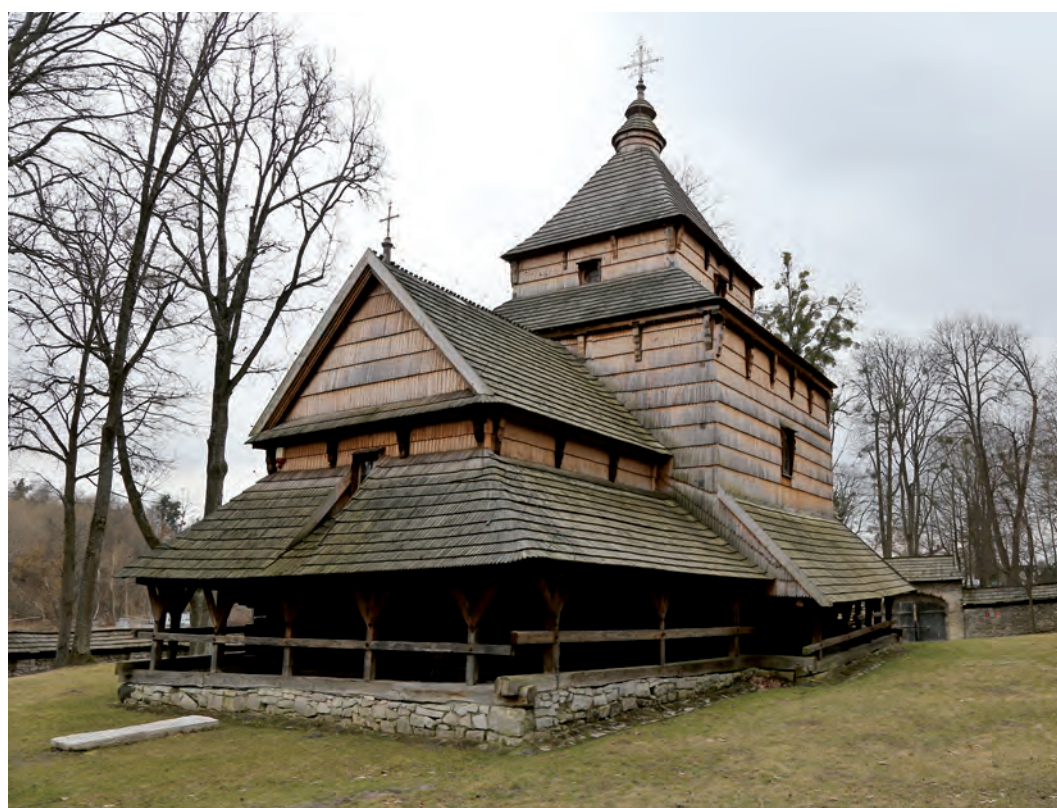
Cerkiew w Radrużu – zaczepty północnej ściany nawy

Cerkiew w Radrużu wzniesiono z ociosanych na kant belek jodłowych w konstrukcji zrębowej, na trójdzielnym rzucie, złożonym z trzech wyodrębnionych kwadratów obejmujących węższe, skrajnie położone prezbiterium i babiniec oraz znacznie szerszą centralnie zlokalizowaną nawę. Dwukondygnacyjna nawa, nakryta czworoboczną zrębową kopułą (wierchem) z jednym załomem, zwieńczona pseudolatarnią, stanowi dominujący akcent wyraźnie wertykalnej bryły świątyni. Skrajne belki zrębu, od trzeciego do piątego wieńca, wysunięte są w postaci profilowanych rysiów, stanowiących oparcie dla obiegających budowlę sobót, dodatkowo podpartych pionowymi

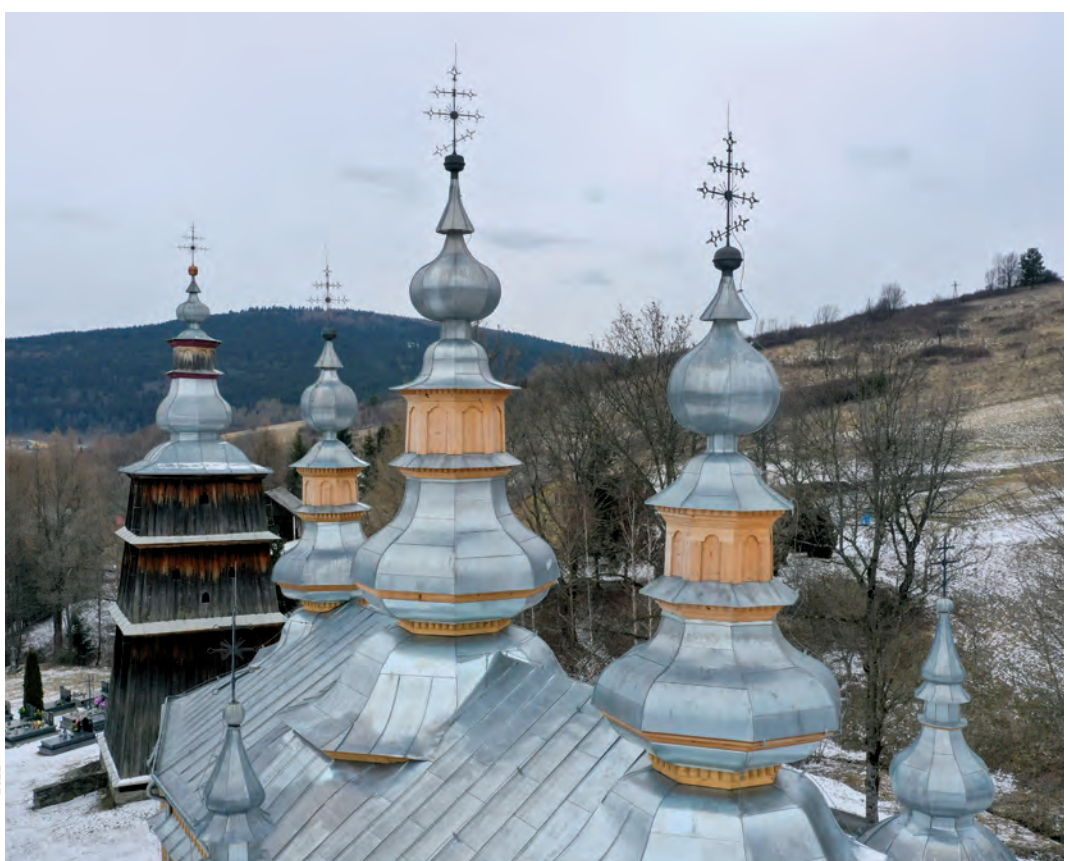
Cerkiew w Turzańsku – widok na dachy z strony prezbiterium

Orthodox church in Turzańsk – view of the roof from the presbytery

bryły, zdominowanej przez wertykalną nawę. Wieniec zrębowych ścian, o tej samej wysokości na całym jego obwodzie, nakryty został niskim, wielopołaciowym dachem, z którego wyrastają trzy analogiczne w formie, smukłe cebulaste wieżyczki z pozornymi latarniami. Nadaje to świątyni wyraźnie horyzontalny charakter, a tradycyjna dominacja nawy zaznaczona jest jedynie jej poszerzeniem w rzucie oraz wielkością wieńczącej ją wieżyczki. Bryła cerkwi w Turzańsku została dodatkowo wzbogacona w wyniku rozbudowy o dostawione do prezbiterium obszerne, trójbocznie zamknięte aneksy (pastoforia), nakryte ośmiopołaciowymi kopułastymi dachami zwieńczonymi cebulastymi wieżyczkami, analogicznymi w formie do wieżeczek korpusu. Uzyskano tym samym wyjątkowo rozbudowaną bryłę, nie mającą sobie równych w cerkiewnym budownictwie w Polsce. Uzupełnieniem ukształtowanego etapowo zespołu cerkwi turzańskiej jest wzniesiona w 1817 roku wyjątkowo wysoka, wolno stojąca słupowo-ramowa dzwonnica zlokalizowana na osi cerkwi od strony babińca. Jej trój-kondygnacyjną bryłę, bez zaznaczonej izbicy, wieńczy baniasta wieżyczka o formie analogicznej do umieszczonych na cerkwi.

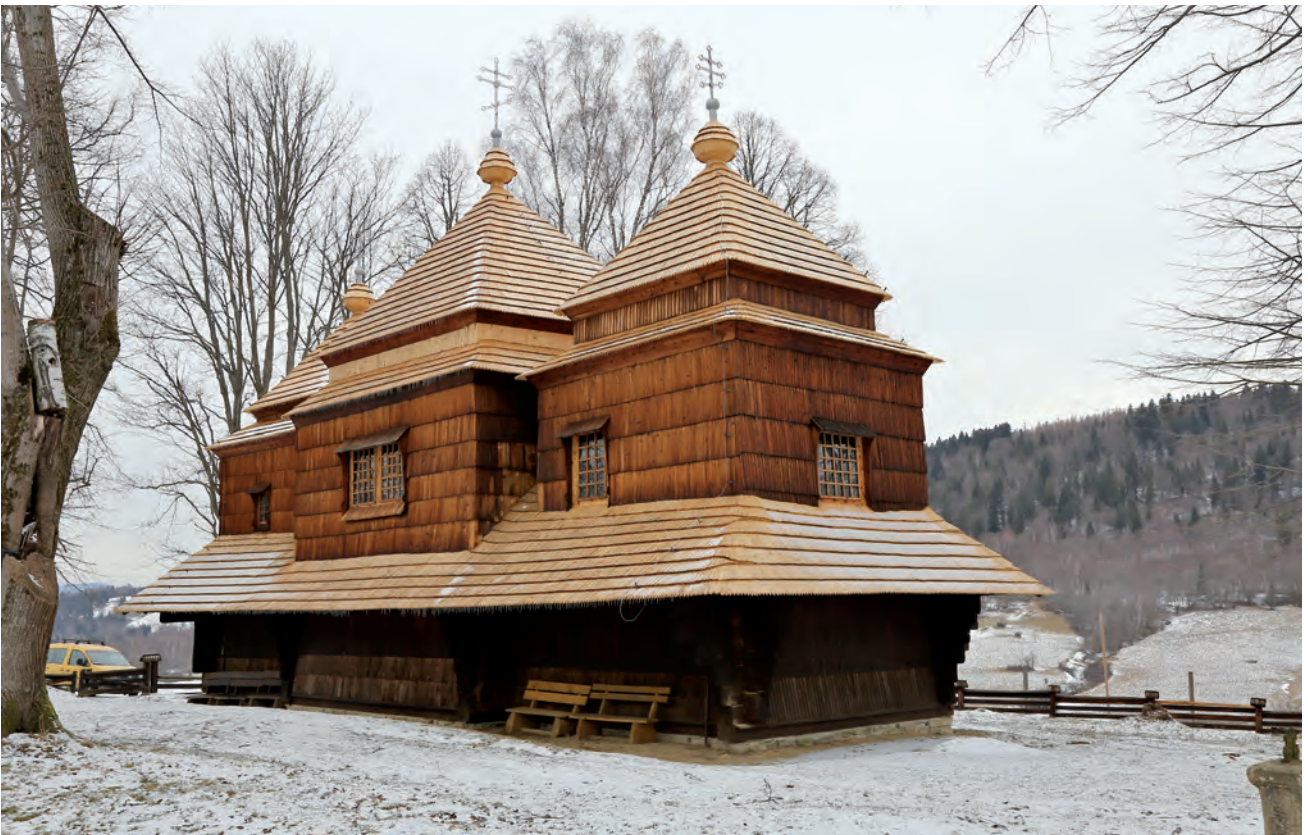
Cerkiew w Smolniku – widok od południowego wschodu
Orthodox church in Smolnik – view from the south-east

w Matkowie koło Turki czy przeniesionej do lwowskiego skansenu słynnej cerkwi z Krywki. Wzniesiona w 1791 roku, o czym informuje napis umieszczony w nadprożu portalu wejściowego, cerkiew w Smolniku reprezentuje starszą i uproszczoną odmianę typu bojkowskiego. W bryle cerkwi wyraźnie widoczny jest klasyczny podział na trzy człony, przy czym szersza nawa jest tylko niewiele wyższa od babińca i prezbiterium. Wszystkie człony cerkwi przekryte są jednozałomowymi czterospadowymi dachami namiotowymi o nieznacznie tylko zróżnicowanej wielkości, zwieńczone makownicami, na których osadzone są metalowe krzyże. Zewnętrzne, posypane gontami ściany cerkwi na całym obwodzie obiega szeroki daszek okapowy, wsparty na wysuniętych profilowanych rysiach. Wnętrze cerkwi, pozbawione historycznego wyposażenia rozproszonego po II wojnie światowej, w latach 70. XX wieku zaadaptowano na potrzeby liturgii łańciskiej w związku z przekazaniem świątyni parafii rzymskokatolickiej w Lutowiskach. Niepowetowanym błędem prac adaptacyjnych była likwidacja ściany ikonostasowej, w wyniku czego wnętrze prezbiterium optycznie połączono z nawą. Jej reliktem są zachowane fragmenty górnej strefy pierwotnego malowanego ikonostasu z końca XVIII wieku. Mimo przebudów i pozbawienia dawnego wyposażenia cerkiew w Smolniku należy do

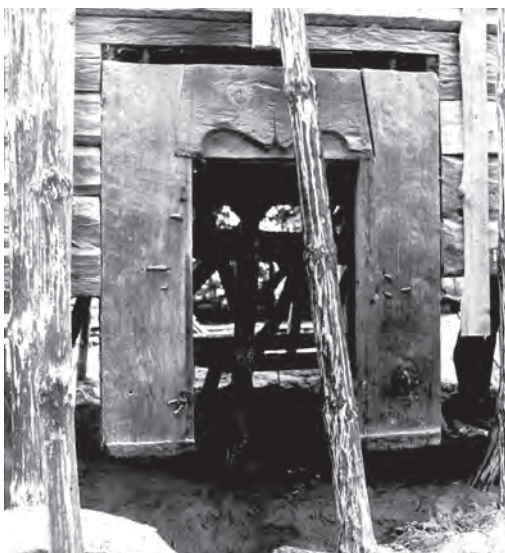
Struktura cerkwi w trakcie wymiany podwalin i dolnych belek konstrukcyjnych, pocz. lat 90. XX w. Fot. Archiwum WUOZ w Przemyślu

The structure of the church during the replacement of foundations and lower structural beams, early 1990s. Photo: Archives of WUOZ in Przemyśl

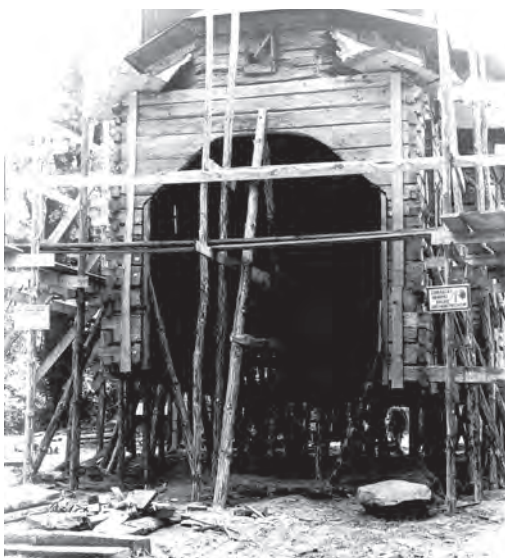
Wnętrze cerkwi pw. Narodzenia Najświętszej Marii Panny w Chotyńcu. Fot. Archiwum WUOZ w Przemyślu, W. Górski, 1964 r., Neg. IS PAN 82921, Z. Beiersdorf, *Dokumentacja historyczno-architektoniczna cerkwi w Chotyńcu*, Kraków 1968

The interior of the church of Nativity of the Blessed Virgin Mary in Chotyniec. Photo: Archive of WUOZ in Przemyśl, W. Górski, 1964, Neg. IS PAN 82921, Z. Beiersdorf, *Historical and architectural documentation of the church in Chotyniec*, Kraków 1968

Ikonostas składa się z pięciu stref ikon (poziomych). **Strefa I** ikony namiestne: (od lewej): św. Mikołaj (na zdjęciu przysłonięty amboną), Matka Boska z Dzieciątkiem, Chrystus Spasiciel, Narodzenie Najświętszej Marii Panny; **Strefa II**, ikony o tematyce nowotestamentowej: Niewierny Tomasz, Trzy Marie u grobu, Łazarz, Chrystus Ogrodnik, Uzdrawienie chorego, Msza św. Grzegorza, pośrodku Ostatnia Wieczerza; **Strefa III**, Cykl prazdników ze scenami z życia Chrystusa i Marii: Narodzenie Matki Boskiej, Ofiarowanie Marii w świątyni, Boże Narodzenie, Chrztost Chrystusa, Ofiarowanie Chrystusa w świątyni, Zwiastowanie, Wjazd do Jeruzolimy, Zmartwychwstanie, Wniebowstąpienie, Zesłanie Ducha Świętego, Przemienienie, Zaśnięcie NMP, pośrodku Veraikon; **Strefa IV** ikon tzw. czynu apostołskiego z przedstawieniem 12 apostołów, z Deezis w centrum; **Strefa V**, 4 grupy (po trzy) okrągłych medalionów z przedstawieniami starotestamentowych proroków, pośrodku Matka Boska Blachernańska, w zwieńczeniu Pasja, ikony sylwetkowe, po obu stronach Chrystusa na Krzyżu Trzy Marie (po lewej) św. Jan i Nikodem (po prawej), carskie wrota z przedstawieniem drzewa Jessego, po bokach wrota diakońskie, z prawej z przedstawieniem św. Rafała Archanioła, z lewej z przedstawieniem Archanioła Michała.

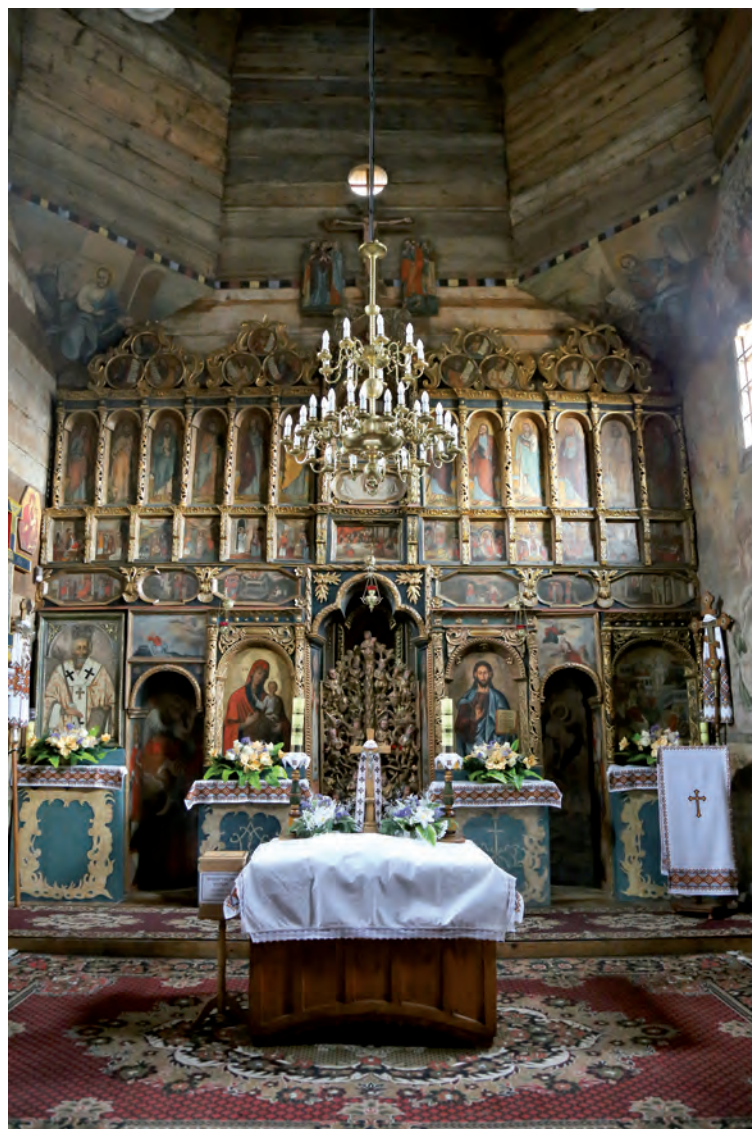
Wnętrze cerkwi pw. Narodzenia Najświętszej Marii Panny w Chotyńcu, stan obecny

The interior of the church of Nativity of the Blessed Virgin Mary in Chotyniec, the present state

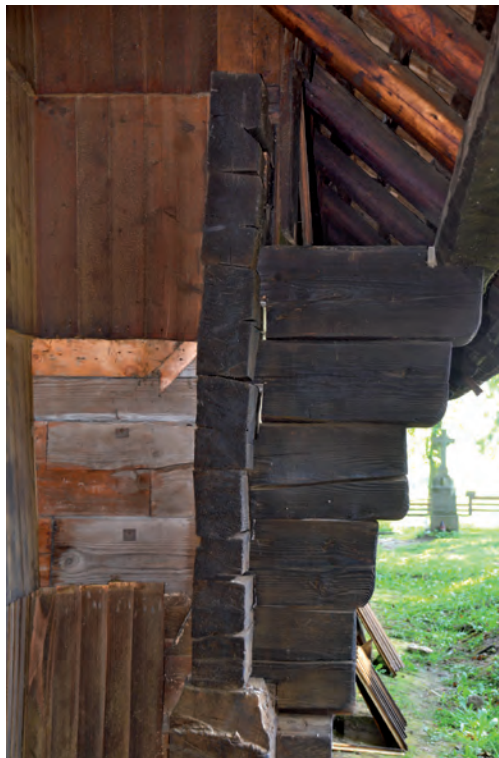
Odsłonięcie węgła do prac badawczych

Unveiling the carpentry joint for research

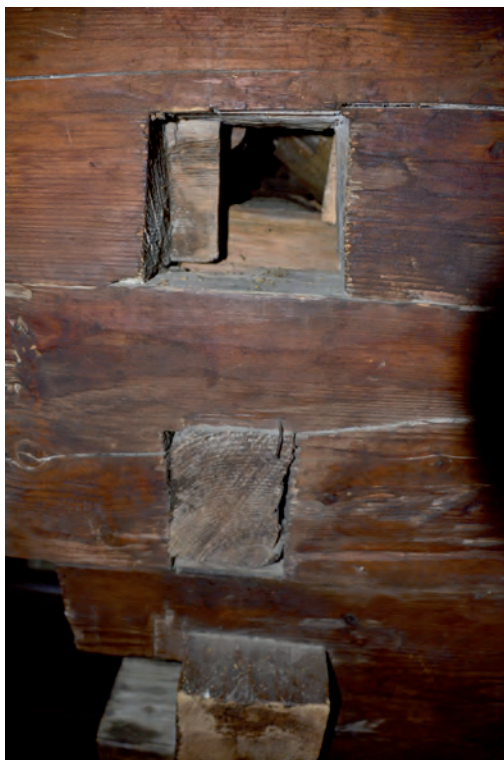
Gniazdo po złączeniu ciesielskim babińca

A socket of the carpentry joint in a women's gallery

Pozostawiono natomiast sklepienie kolebkowe w zwieńczeniu przestrzeni tamburu podwierzchowego. Badając kolejne obszary zrębu babińca od południa i północy, natrafiono na płytkie wręby, wykonane niestarannie siekierą, które sąsiadowały ze starannie wydłutowanymi. Dodatkowo, na zachodnim zrębie, na poziomie 8 wieńca, zachowały się odcięte ostatki belek stropowych o przekroju 12×12 cm, zaczopowane na płetwę w bierwionie – z szerszymi przekrojami od zewnętrznego lica bierwion. Interpretując odkryte świadki, założono, że w momencie budowy cerkwi istniała tam platforma komunikacyjna. Na zakotwionych w bierwionach zrębów belkach stropowych ułożono deskowy pułap, będący spoczynkiem między dolną, a górną kondygnacją. W 1921 roku, kiedy przebudowywano cerkiew, wykorzystano ową platformę dla posadowienia tam chóru śpiewaczego. Strop poszerzono, barierkę przesunięto w kierunku wschodnim – stąd nowe wręby zrobione siekierą. Dla komunikacji głosowej chórzystów z celebransem i wiernymi, podwyższono przeprucie między babińcem a nawą i ukształtowano go odcinkowym łukiem na szerokość buforu. Na nowo zorganizowane wewnątrz babińca założono sklepienie kolebkowe z desek, które istnieje do dzisiaj.

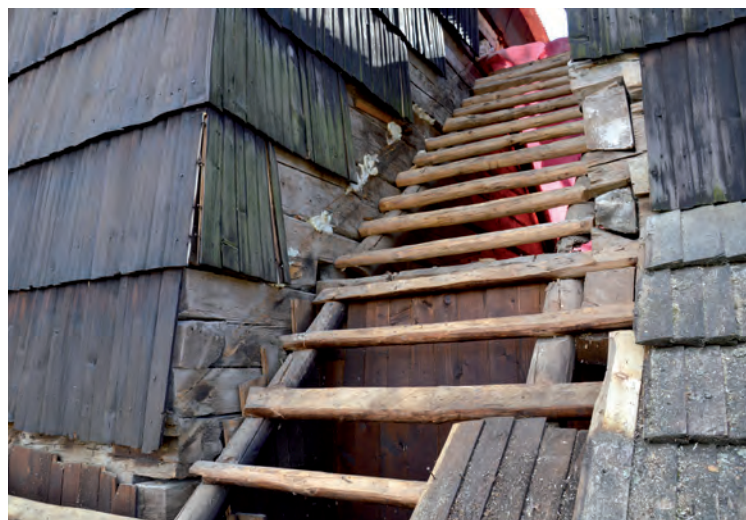
Zróżnicowanie techniki
zwęglowania zrębów

Diversification
of the corner carpentry
joint technique

Analiza pozostałych punktów badawczych, zrealizowanych podczas dwuetapowej ekspedycji do smolnickiej cerkwi, objęła: zwieńczenia dachów brogowych nad zrębowymi kopułami, poszczególne zwęglowania zrębowych ścian, obręb zachodniego opasania, stolarki drzwiowej i okiennej. Na ich podstawie można zauważyć wiele ingerencji budowlanych, które pochodzą nie tylko z czasów funkcjonowania obiektu jako cerkwi parafialnej (do połowy XX wieku), ale również z okresu generalnego remontu z lat 1968–1975 oraz prac adaptacyjno-modernizacyjnych z początku XXI wieku.

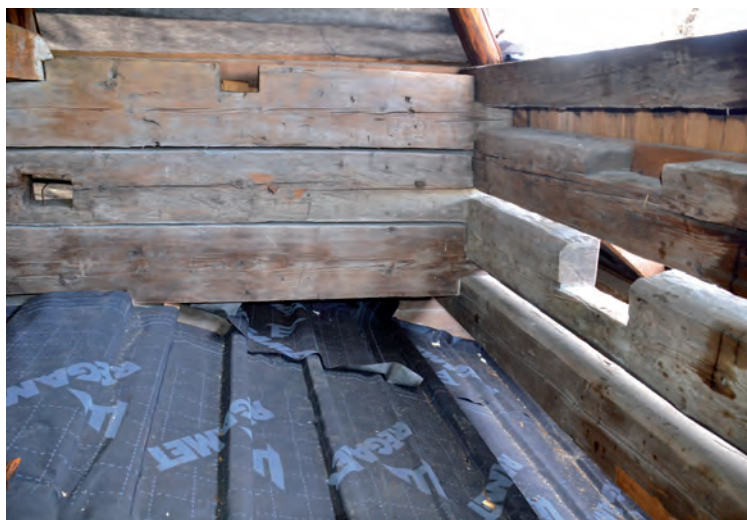
Świadki po złączach
ciesielskich pierwotnej
dzwonnicy

A socket of the carpentry
joints of the original
belfry

wywieść założenie, że pełniła ona funkcję dzwonnicy. Bezpośrednimi świadkami dla takiej interpretacji są wycięcia w bierwionach pełniące niegdyś funkcję głośników dzwonnicy. Otwory o wymiarach średnio 34×21 cm, od zewnątrz krawędzie ofazowano, rozmieszczone po dwa na zrębie (obecnie wycięcia na głośniki, wobec przemieszania bierwion, są rozdzielone). Odkryto też inne gniazda po złączach ciesielskich, np. para gniazd wykonanych na całej grubości bierwion, interpretować można je jako łożyska w które założone były ostatki tramu – jarzma, na którym zawieszono dzwon/dzwony. Analizując sposób zużycia budulca wokół gniazd, należy założyć, że dźwięki wydobywano z dzwonów poprzez uderzenia sercem w ich wewnętrzne lica lub uderzenia specjalnymi młotkami w zewnętrzne lico ścianki. W przypadku zastosowania obrotowego jarzma dzwonnego potrzebna by była co najmniej para noszących je belek-tramów. Tak zinterpretowane świadki łączą się też z pokazaniem zachodniej części cerkwi na rysunku T. Obmińskiego z 1905 roku.

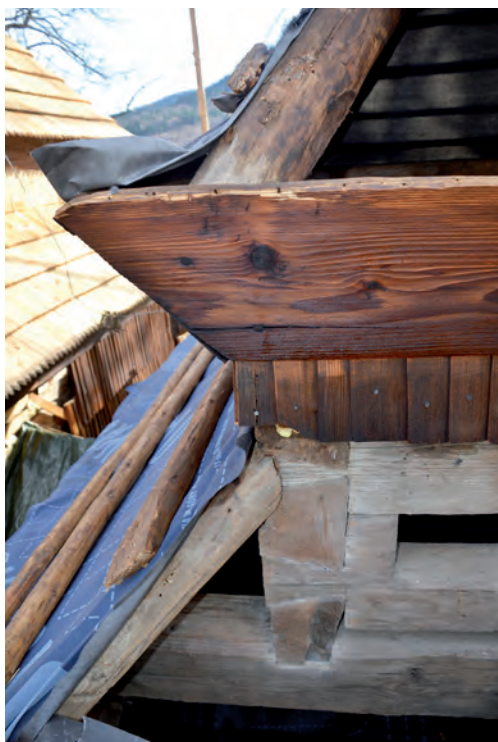
Zwęglowanie załomu wierzchu zachodniej części cerkwi

Carpentry joint technique of the corner of the top of the western part of the church

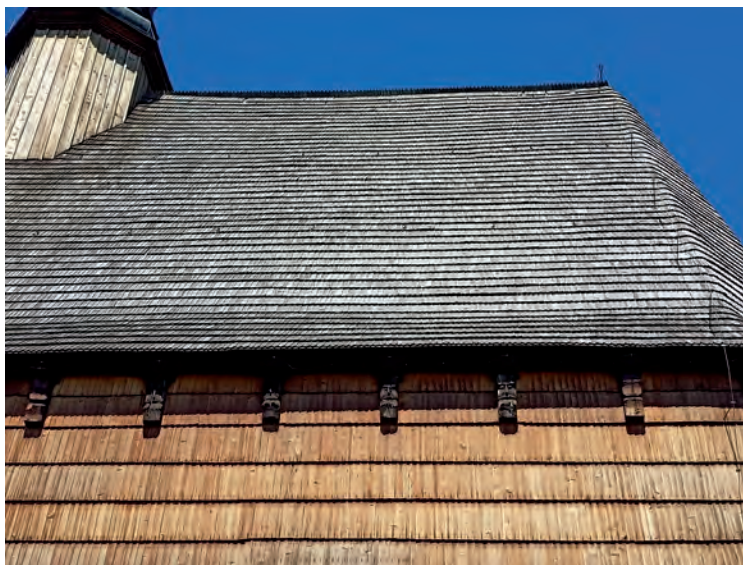
Unikatowe, rzeźbione zaczepy pod okapem dachu nad południową stroną prezbiterium kościoła.
Fot. K. Witalis, 2020

Unique, carved catches under the eaves of the roof above the southern side of the church chancel.
Photo: K. Witalis, 2020

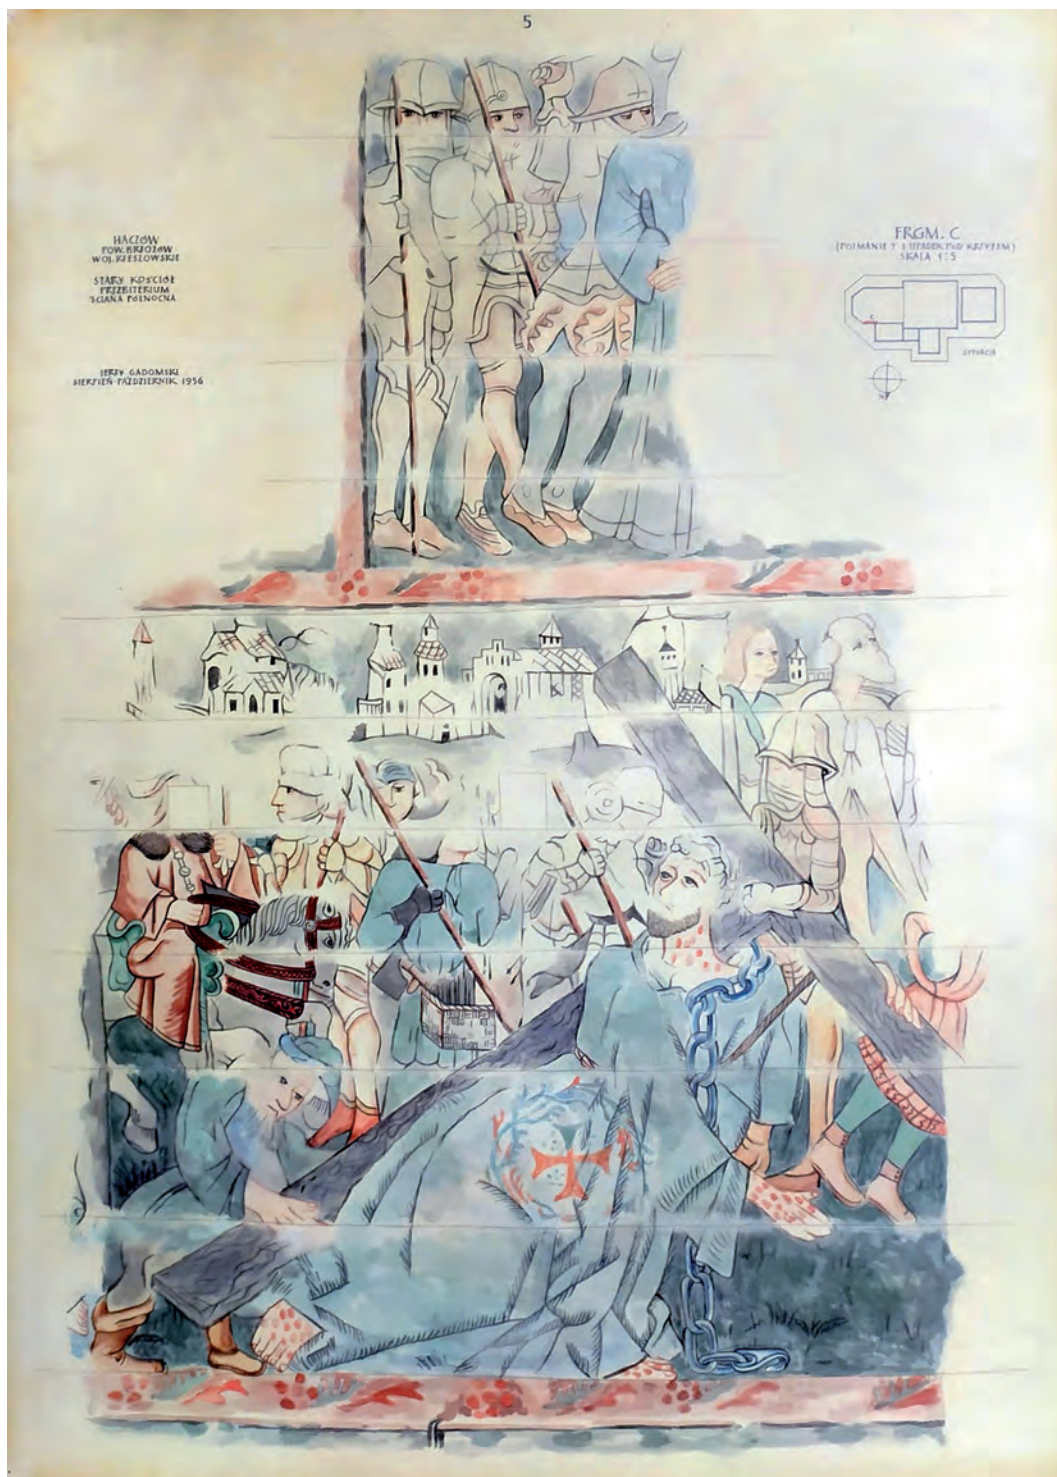
Inwentaryzacja
rysunkowo-malarska
fragmentu ściany
północnej (w tym sceny
*Upadku Chrystusa pod
krzyżem*) wykonana przez
J. Gadomskiego, 1956

Drawing and painting
inventory of a fragment
of the north wall
(including the scenes
of *Christ's Fall under
the cross*) made
by J. Gadomski, 1956

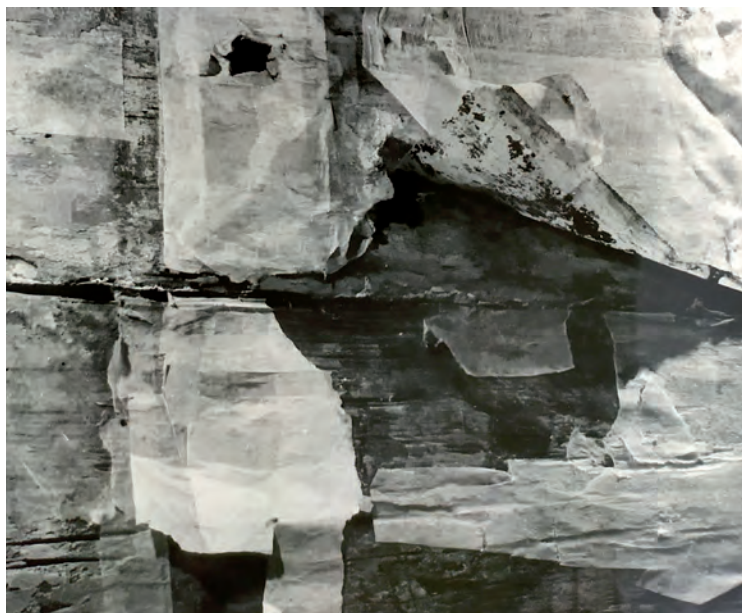
Archiwalna fotografia, na której widoczne są oderwane wraz z warstwą malarską zabezpieczenia z bibuły i merli. Fot. W. Kurpik, 1970

Archival photo showing the tear-off and the painting layer of blotting paper and merli protections. Photo: W. Kurpik, 1970

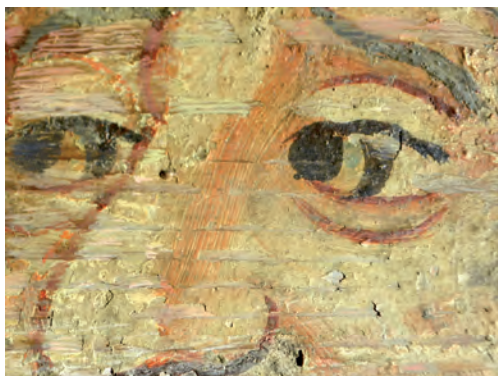
Fragment polichromii na ścianie północnej nawy z najmniejszą ilością ingerencji konserwatorskich z ubiegłego wieku. Widoczne fakturalne pociągnięcia pędzla. Fot. K. Witalis, 2020

A fragment of the polychrome on the northern wall of the nave with the least amount of restoration interventions from the last century. Visible textural brush strokes. Photo: K. Witalis, 2020

Stosunkowo dobrze zachowany, nieopciemniały fragment (odsłonięty niegdyś spod lisicy) ocalał w nawie na ścianie północnej. Analizy w świetle dziennym i fluorescencji UV wyraźnie pokazują znikomy zakres ingerencji konserwatorskich. Był to dobry punkt odniesienia podczas ubiegłorocznej realizacji pracy magisterskiej. Po wnikliwej analizie stanu zachowania do działań praktycznych wybrano *Upadek Chrystusa pod krzyżem* na ścianie północnej w prezbiterium. Dodatkowym wyróżnieniem był symboliczny powrót do przedstawienia, przy którym w ramach swego dyplomu pracował Jerzy Gadomski, dając

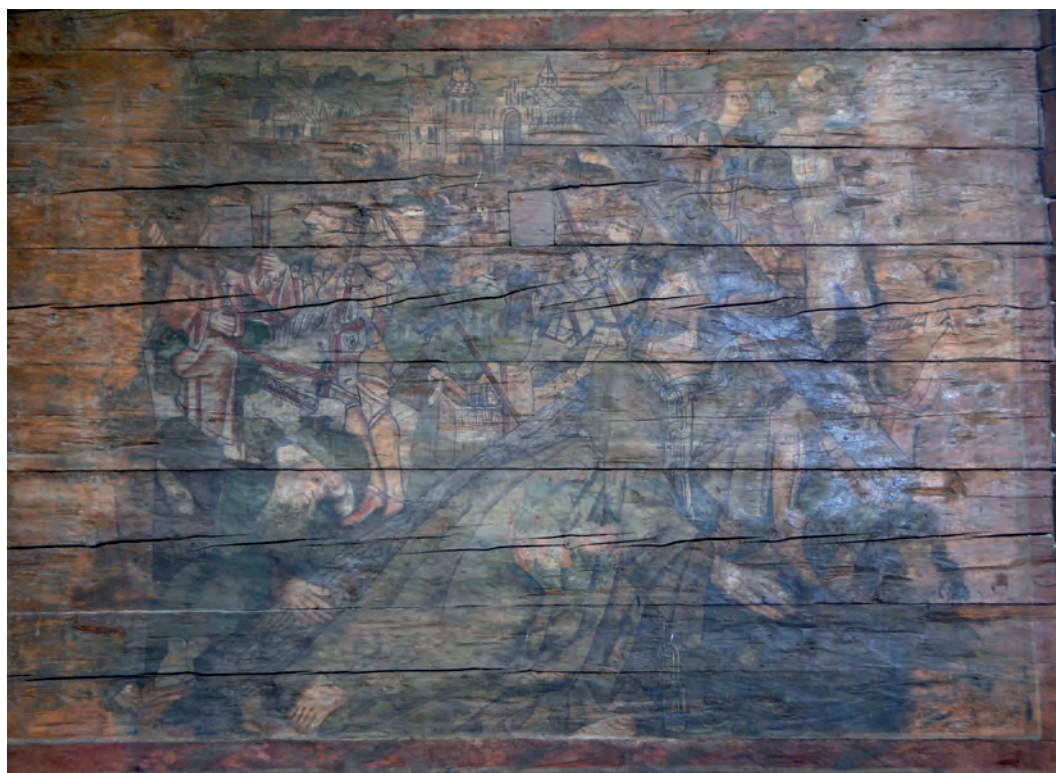
Stan sceny *Upadku Chrystusa pod krzyżem* (prezbiterium, ściana północna) przed konserwacją. Fot. K. Witalis, 2020

The condition of the scene of *Christ's Fall under the cross* (chancel, north wall) before conservation. Photo: K. Witalis, 2020

Wytypowana scena ma kształt poziomego prostokąta o wymiarach około 3×5 m. Jej lewa strona (około 90 cm szerokości) została częściowo wycięta podczas montażu drzwi zakrystii, a częściowo w dalszym ciągu zasłonięta jest fragmentem polichromii z XIX/XX wieku. Głównym celem przeprowadzonych prac było oczyszczenie powierzchni malowidła ze wszystkich nawarstwień przeszłych konserwacji i przywrócenie najbardziej zbliżonej do pierwotnej kolorystyki. Najważniejszym założeniem było zapewnienie pełnego bezpieczeństwa oryginalnym warstwom polichromii. Wszelkie działania poprzedzały próby. Równie istotna była powściągliwość w zabiegach technicznych i estetycznych, które ograniczono do niezbędnego minimum, by zachować zabytkowy charakter ponad 500-letniego malowidła.

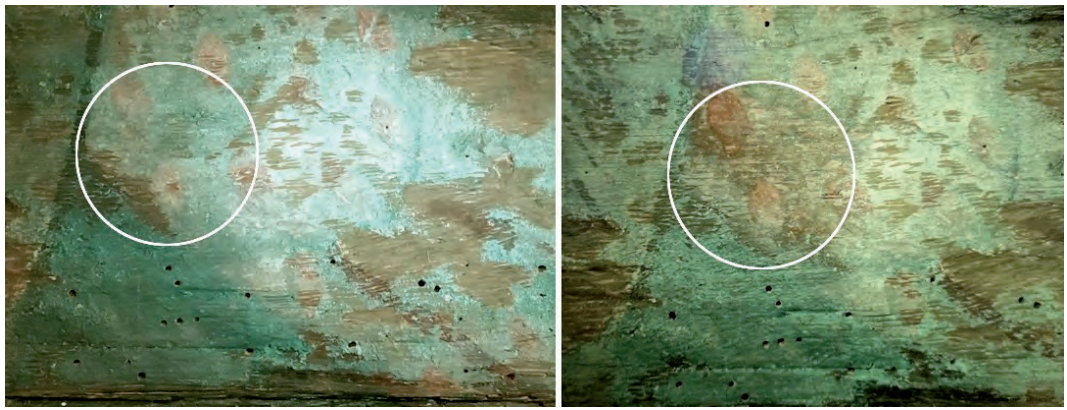
Fotografie fluorescencji UV. Efekt prób czyszczenia – okręgiem zaznaczono fragment polichromii przed czyszczeniem (po lewej) i po czyszczeniu (po prawej).
Fot. K. Witalis, 2021

Photographs of UV fluorescence. The effect of cleaning attempts – a circle marks a fragment of the polychrome before cleaning (left) and after cleaning (right).
Photo: K. Witalis, 2021

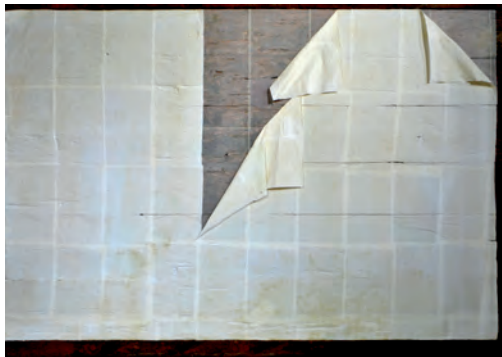
Condition under maintenance, when compresses are being made. Visible streaks and yellowing of the lignin after drying.
Photo: K. Witalis, 2021

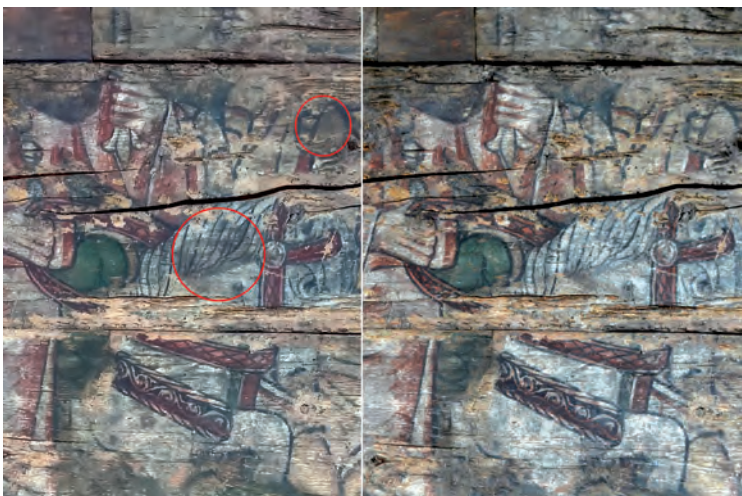
Fragment przedstawienia przed i po zastosowaniu kompresów, widoczny efekt zniwelowania i usunięcia zaplamień. Fot. K. Witalis, 2021

Fragment of the performance before and after applying the compresses, visible effect of leveling and removing stains. Photo: K. Witalis, 2021

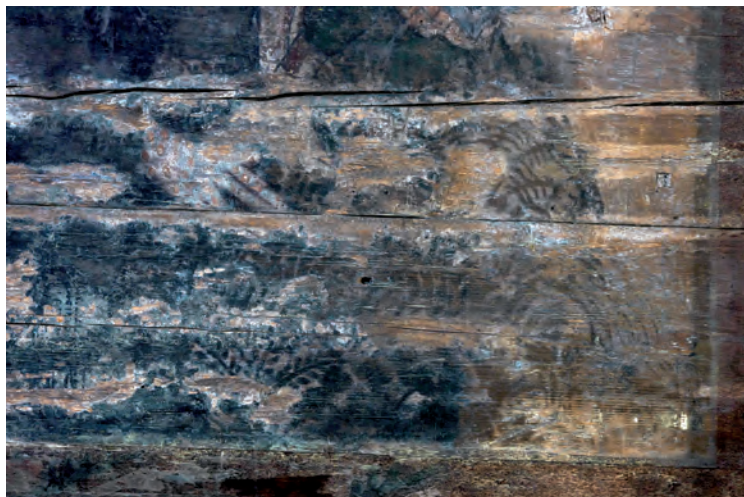
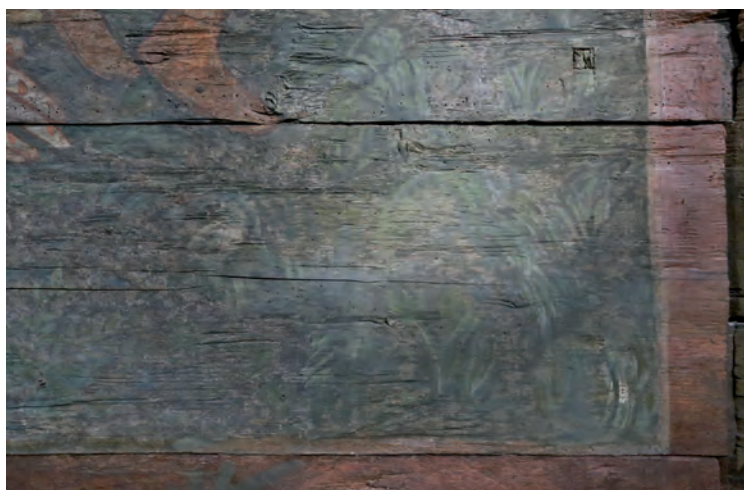
Fotografia fluorescencji UV fragmentu sceny *Upadku Chrystusa pod krzyżem* po oczyszczeniu. Widoczna uczytniona roślinność w prawym dolnym rogu przedstawienia. Fot. P. Gąsior, 2021

UV fluorescence photograph of a fragment of the scene of *Christ's Fall under the cross* after cleaning. Visible, legible vegetation in the lower right corner of the representation. Photo: P. Gąsior, 2021

Roślinność uzupełniona dzięki analizie z wykorzystaniem promieniowania ultrafioletowego

Vegetation supplemented by ultraviolet analysis

Przygotowanie odpowiedniego podkładu pozwoliło scalić ubytki warstwy malarskiej. Zakres zachowanego malowidła umożliwił odtworzenie kolorystyki oraz przebiegu linii i form większej części sceny. Nie przekraczano granicy, za którą zaczynałaby się niczym nieoparta hipoteza. Z uwagi na wiele postaci i elementów, a także zastosowanie różnych środków malarskich, całe przedstawienie jest niezwykle złożone. W tym wypadku uzupełnienia wykonane jakimkolwiek znakiem graficznym wprowadzałyby zbędne „wibracje”, zaburzające pierwotny charakter polichromii. Scena namalowana została z dużą lekkością, choć przecież użyto do tego tłustego spoiwa. Istotne było uzyskanie odpowiedniego krycia, przy jednoczesnej delikatności. Aby osiągnąć pożądaną efekt, zastosowano scalenie plamami barwnymi z miejscowym „rozbiciem” krótką, drobną kreską⁷. Uzupełniono nieznane wcześniej fragmenty roślinności, uczytnione dzięki fluorescencji UV.

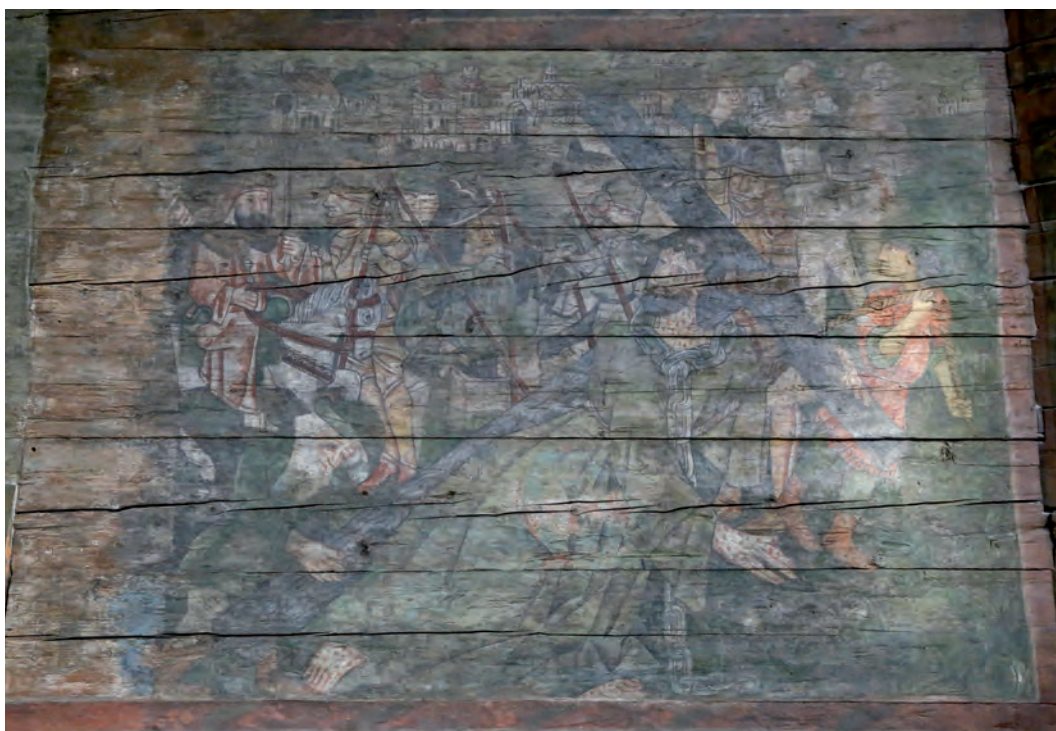
Stan sceny *Upadku Chrystusa pod krzyżem* po konserwacji

Condition of the scene of *Christ's Fall under the cross* after restoration

Podbarwioną masą z żywicy epoksydowej wypełniono ubytki drewna, z poszanowaniem dla faktury budulca, której wyraźne ryty zimitowano w uzupełnieniach. Kolejno wypełniono ubytki zaprawy klejowo-kredowej, pozostając wiernym oryginalnej technice. Dodając pigmenty, dopasowano kolor do zachowanego, pierwotnego, ciepłego odcienia bieli. Grubość kładzionej zaprawy dostosowywana była do otaczającego oryginału – od kryjących pociągnięć pędzla, po niemal transparentne fragmenty.

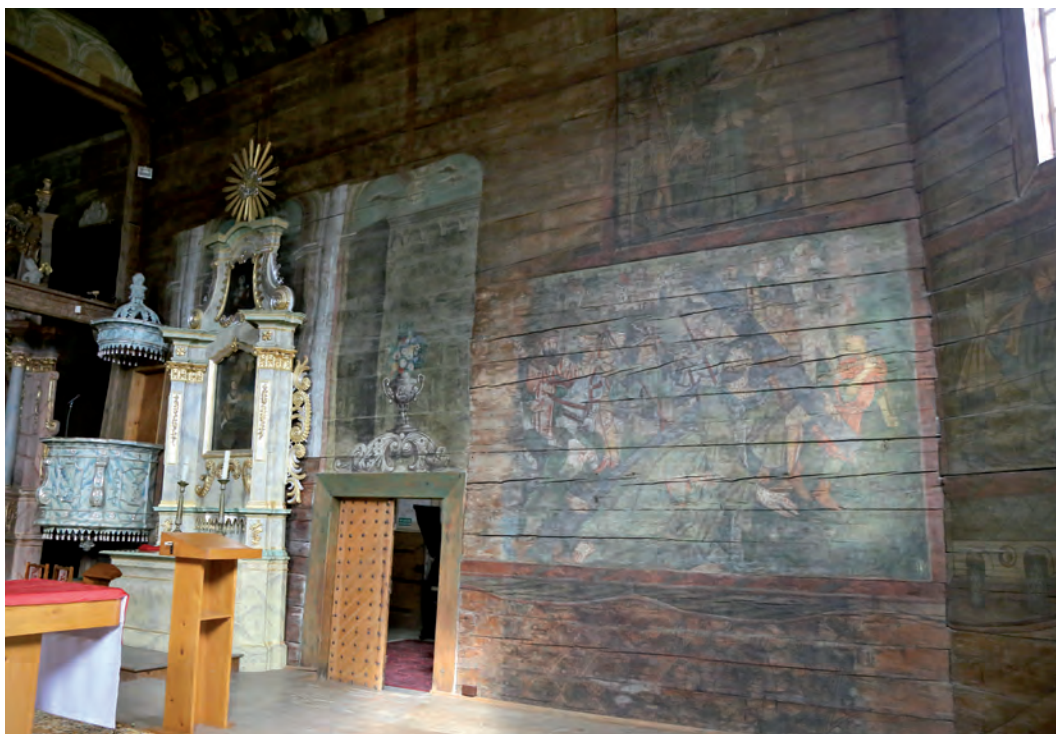
Ściana północna prezbiterium z przedstawieniem *Upadku Chrystusa pod krzyżem*, która po konserwacji wyróżnia się na tle pozostałych pociemniałych, żółkniętych scen

The northern wall of the presbytery with a depiction of *Christ's Fall under the cross*, which after conservation stands out from the other darkened and yellowing scenes

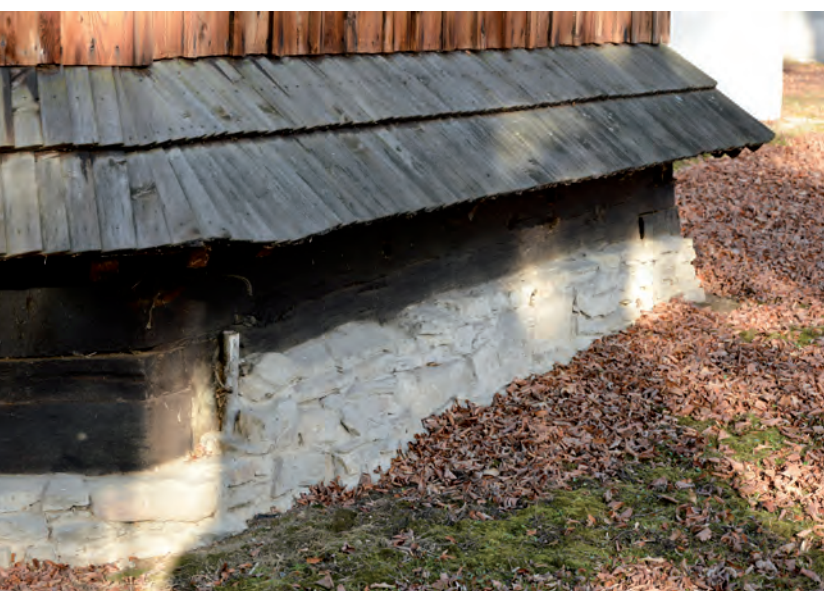
Łęki Górne, kościół pw. św. Bartłomieja Apostoła, podwaliny po wykonaniu prac w 2011 r., wyk. firma Renowator

Łęki Górne, the church of St. Bartholomew the Apostle, the foundations after the work in 2011, performed by the Renowator company

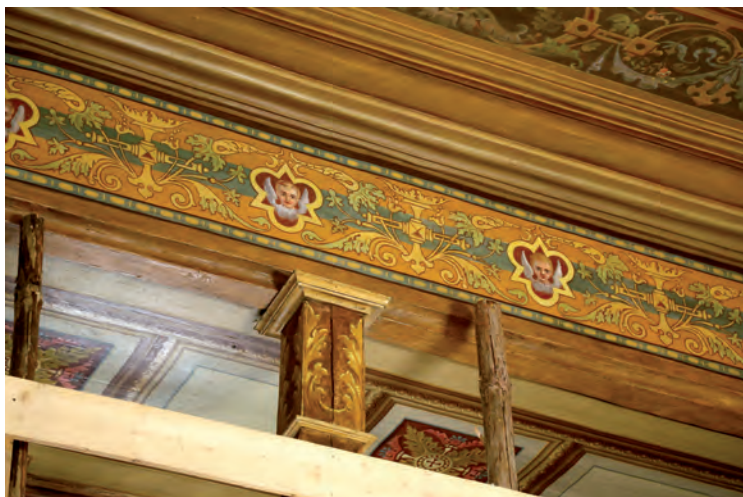
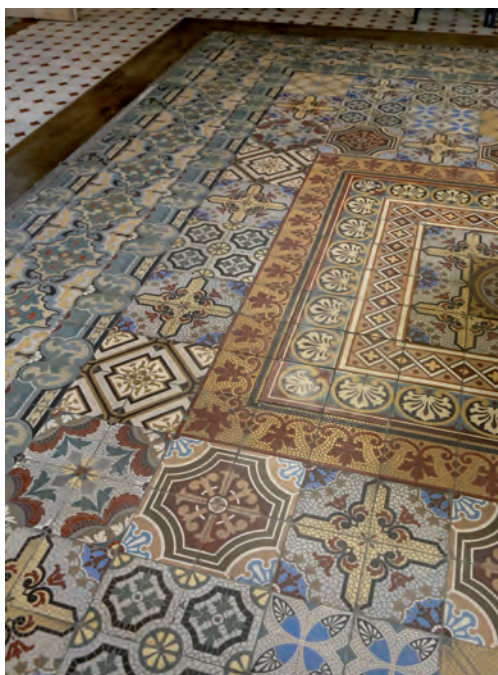
Machowa, kościół parafialny pw. Świętej Trójcy, fragment polichromii na zaskrzynieniu

Machowa, the parish church of Holy Trinity, fragment of the polychrome on the crevice

Machowa, kościół parafialny pw. Świętej Trójcy, posadzka w prezbiterium (kompilacja płytek pozyskanych z innych obiektów)

Machowa, the parish church of Holy Trinity, floor in the presbytery (compilation of tiles obtained from other objects)

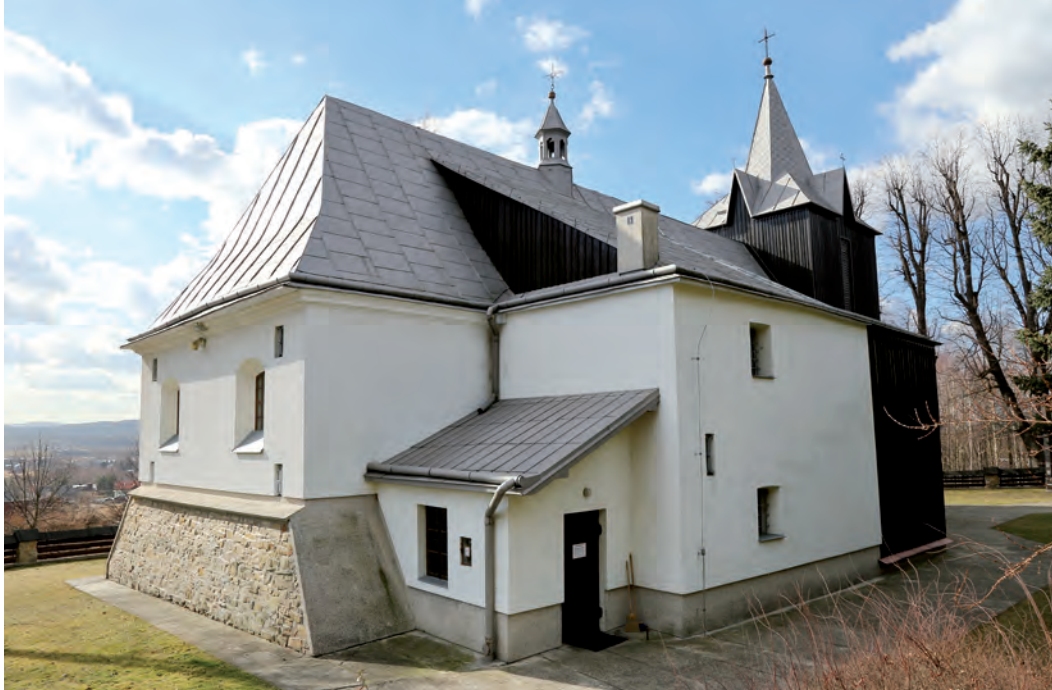
Dobrków, kościół parafialny pw. Narodzenia Marii, widok od północnego wschodu, z murowanym prezbiterium, zakrystią ze skarbcom

Dobrków, the parish church of Nativity of Mary, view from the north-east, with a brick chancel, sacristy with a treasury

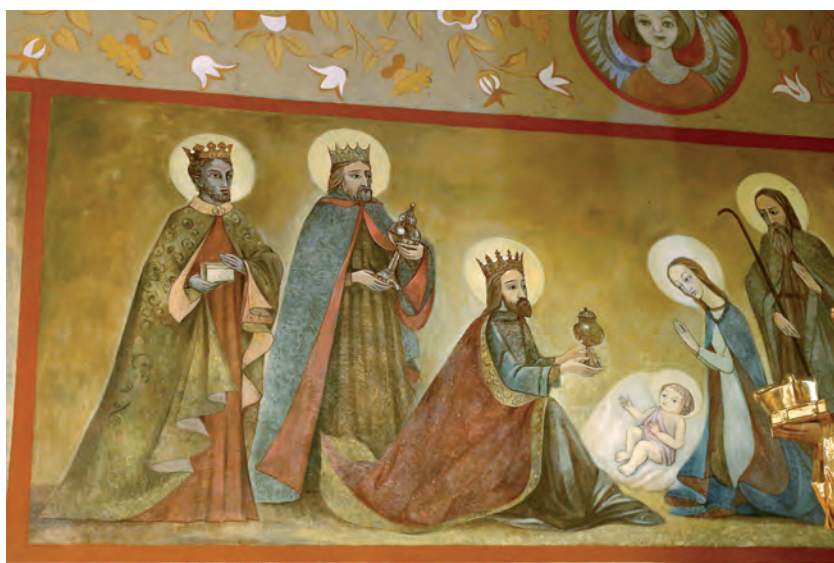
Dobbrków, kościół parafialny pw. Narodzenia Marii, prezbiterium, fragment polichromii, wyk. I. Wojnicka-Markielowska, konserwacja A. Pragłowski

Dobbrków, the parish church of Nativity of Mary, presbytery, fragment of polychrome, performed by I. Wojnicka-Markielowska, restoration performed by A. Pragłowski

z Tarnowa. Po ich zakończeniu zaryzykowano wykonanie odkrywek polichromii ściiennej w obrębie nawy. Pod spodem zachowana była dobrze starsza warstwa olejna o charakterze ornamentalnym prawdopodobnie autorstwa Adolfa Haja z 1926 roku. Zdecydowano o usunięciu warstwy malarskiej z lat 70. XX wieku. Polichromię z lat 70. pozostawiono w całości w obrębie wnętrza muirowanego prezbiterium (odnowienie tej części proboszcz powierzył w 2008 roku Adamowi Pragłowskiemu z Leżajska). W wyniku wszystkich przeprowadzonych prac wewnątrz zyskało na estetyce, usunięto przemalowania, przywrócono pierwotne kolorystyki nastaw ołtarzowych, ambony i chrzcielnicy. Dzięki opisanym pokrótce pracom po wejściu do wnętrza kościoła iskrzą się bogactwem barw zabytkowych elementów.
