Wspólnie z Panem Edwardem Hardtem, Redaktorem Naczelnym kwartalnika „Renowacje i Zabytki”, któremu bardzo dziękuję za propozycję wspólnej pracy, polecamy Państwa lekturze numer pierwszy 2022 roku, poświęcony zabytkom terenu Podkarpacia. Oddajemy go Państwu w trudnym czasie doświadczeń pandemii wirusa SARS-CoV-2 i wojny w bliskim sąsiedztwie, za wschodnią granicą Rzeczypospolitej, w Ukrainie. Rozpoczynając pracę nad opracowaniem materiałów do zaproponowanego zestawu artykułów, nie wiedzieliśmy, że ich tematyka może być aż tak bardzo aktualna w kontekście wielokulturowości i zasobu zabytkowego, który kształtował się na przestrzeni wieków. Omawiane na łamach pisma cerkwie drewniane Polski i Ukrainy, wpisane wspólnie na Listę światowego dziedzictwa kulturalnego i naturalnego UNESCO, lwowska rzeźba rokokowa, to cenne dziedzictwo tych ziem. Mamy jednak nadzieję, że translokacja dóbr kultury, która w warunkach zagrożenia jest działaniem konserwatorskim, nie będzie konieczna, a cenne dzieła sztuki zostaną uchronione.

Zapewne nie ujdzie Państwa uwagi tematyka główna zaproponowanego zbioru artykułów. W dużym uogólnieniu skupia się ona wokół przewodniego hasła – drewno – w architekturze, rze

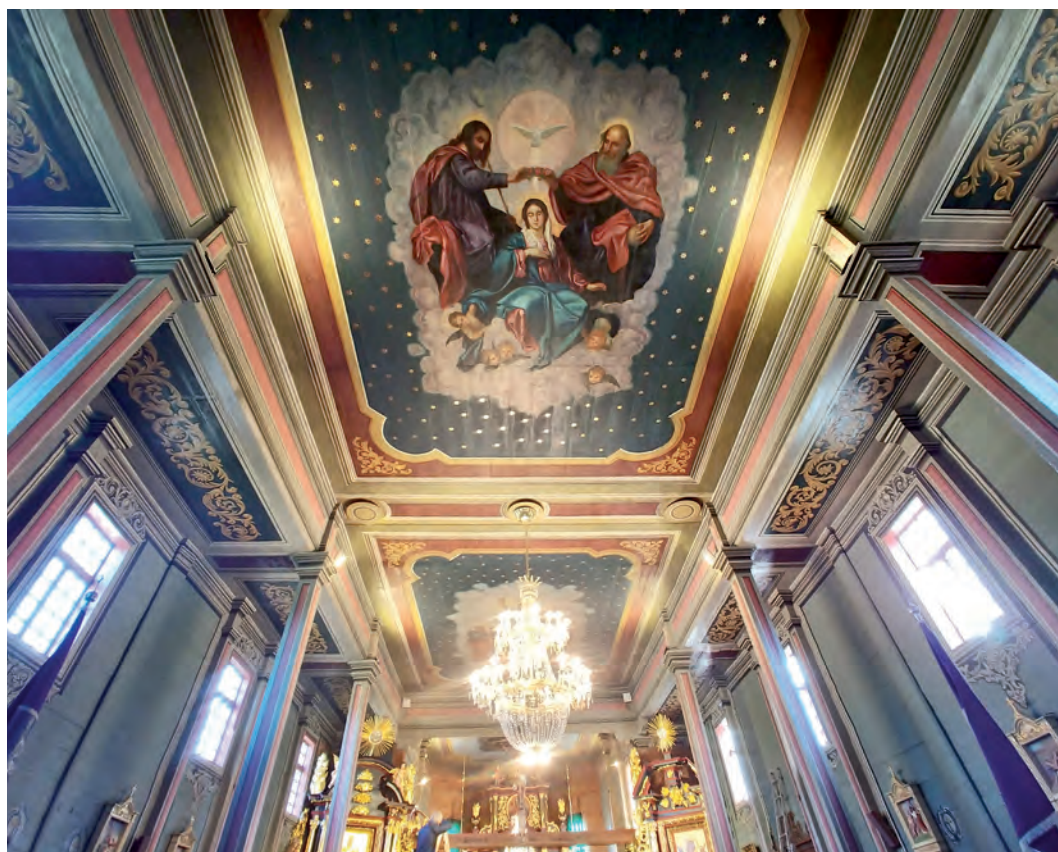
Polichromia na stropie
nawy po konserwacji

The polychrome
on the nave's ceiling
after conservation

Ze względu na dużą wartość artystyczną i estetyczną prac konserwatorskim poddane zostały dwie ostatnie warstwy malarskie zachowane na ścianach i stropach. Szczególną wartość przedstawiają kompozycje figuralne na stropie nawy autorstwa Mariana Strońskiego, malowane niczym obrazy sztalugowe na podłożu drewnianym, częściowo w technice lase-runkowej. Decyzją komisji konserwatorskiej ze stropu w nawie i ścian kościoła usunięto wtórne przemalowania do XIX-wiecznej polichromii Tabińskiego, natomiast w partiach przedstawień figuralnych odczyszczono i poddano konserwacji obecnie istniejące sceny autorstwa Mariana Strońskiego. Tym samym dwie polichromie malarskie z różnych okresów historycznych zostały skonsolidowane. Prace konserwatorskie przy polichromii na drewnianym podłożu obejmowały czynności natury technicznej i etycznej. Przeprowadzono oczyszczanie powierzchni ścian i przestrzeni pomiędzy belkami. Z powodu czynnego żerowania owadów szkodników drewna powierzchnię ścian zdezynfekowano i zdezynsekwano, zabezpieczając przed ponowną aktywnością owadów. W miejscach osłabionych fragmentów przeprowadzono impregnację strukturalną.

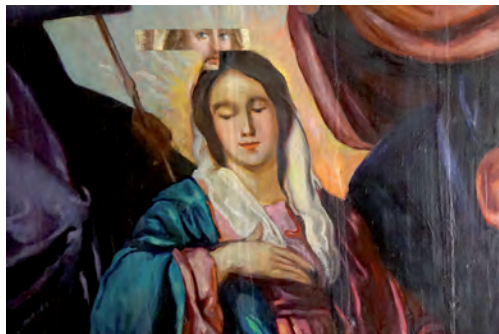
Fragment sceny figuralnej na stropie nawy, w odkrywce widoczna starsza polichromia, również scena figuralna

Fragment of a figural scene on the nave's ceiling, an older polychrome in the opencast, also a figural scene

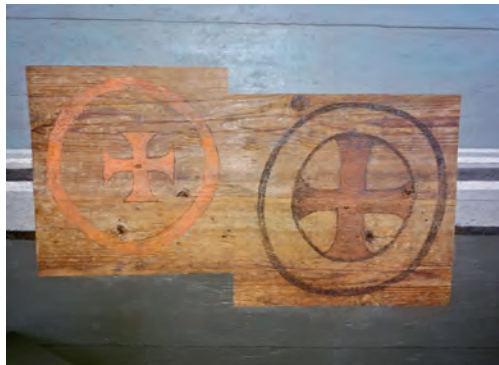
Odkryte zacheuszki z dwóch różnych okresów historycznych na ścianie południowej nawy

Discovered crosses (zacheuszki) from two different historical periods on the wall of the southern aisle

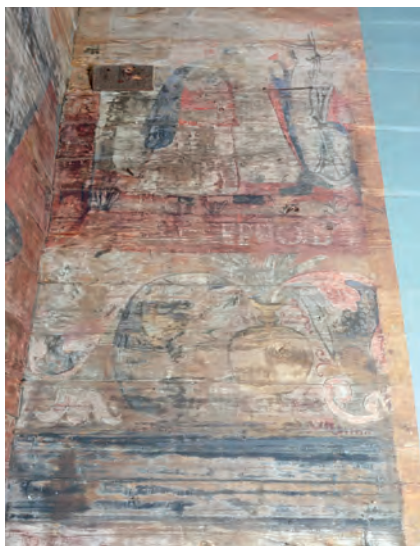
Polichromia gotycka odkryta na ścianie tęczęwej za ołtarzem Matki Boskiej

Gothic polychrome discovered on the rainbow wall behind the altar of the Virgin Mary

Decyzją komisji konserwatorskiej z całej powierzchni ścian absydy oraz w miejscach za ołtarzami usunięto wtórne nawarstwieni, odsłaniając relikty malowideł gotyckich. W pozostałych miejscach, tj. ściany nawy i prezbiterium, pozostawiono niewielkie świadki w formie kwadratowych odkrywek, głównie z dobrze zachowanymi zacheuszkami. Gotyckie polichromie poddano konserwacji zachowawczej, z maksymalnym poszanowaniem zabytkowej substancji. Scalenia kolorystyczne wykonano w niezbędnym zakresie, bez rekonstrukcji większych ubytków. Lokalizacja świadków gotyckich malowideł, subtelnie zasłoniętych w absydzie przez ołtarz główny i w nawie przez ołtarze boczne, nie zaburza estetyki późniejszego wystroju ścian, a jednocześnie stanowi cenne świadectwo historii kościoła.

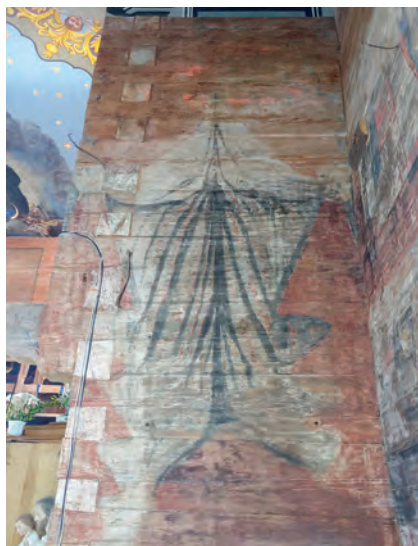
Polichromia gotycka odkryta na ścianie tęczęwej za ołtarzem św. Barbary

Gothic polychrome discovered on the rainbow wall behind the altar of St. Barbara

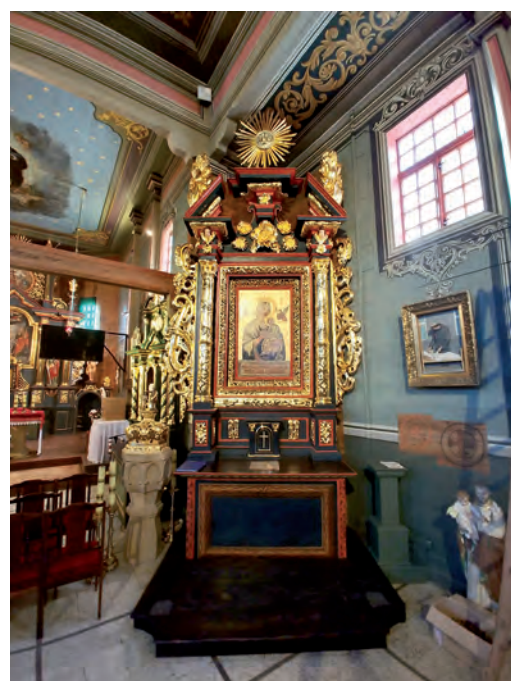
Ołtarz boczny Matki Boskiej po konserwacji
Side altar of the Virgin Mary after conservation

między sobą. Najwięcej oryginału zachowało się na ołtarzach bocznych pw. Matki Boskiej i św. Barbary w nawie. W pierwszej warstwie chronologicznej na drewnianej strukturze ołtarzy odnaleziono polichromię w kolorze ciemnogrzanatowym z cynobrowymi pasami na lamówkach. Druga warstwa to niemalże powtórzenie pierwszej, z tym że czerwone lamówki są ciemniejsze i mają szerszy zasięg. Obie warstwy granatu przenikały się wzajemnie, a ta pierwotna zachowana jest szczątkowo w stosunku do dobrze zachowanych monochromii z drugiej warstwy. Kolejne warstwy przemalowań to ugry i zieleń całkowicie zmieniające

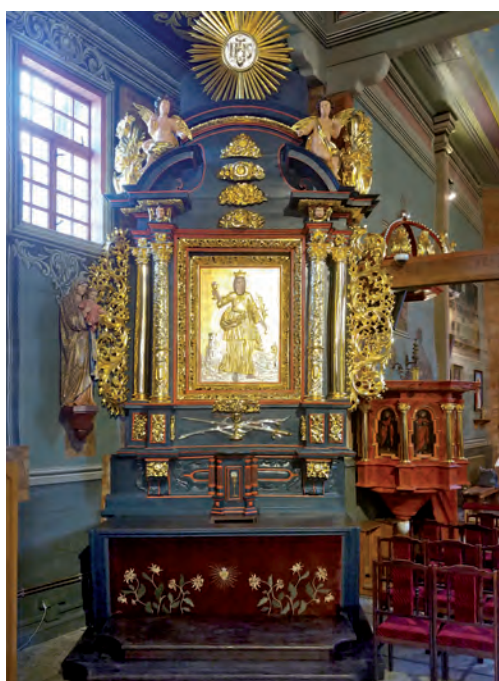
Ołtarz boczny
św. Barbary
po konserwacji

Side altar of St. Barbara
after conservation

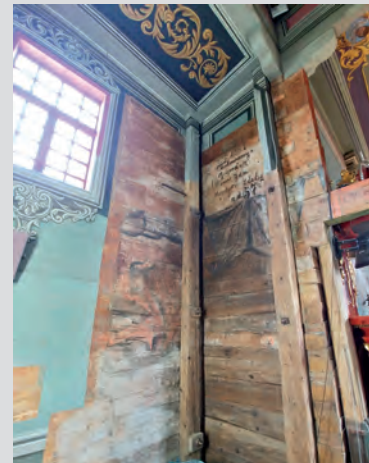
Gothic polychrome discovered on the walls in the north-eastern corner of the nave behind the altar of St. Barbara

Polichromia gotycka odkryta na ścianach w narożu północno wschodnim nawy za ołtarzem św. Barbary

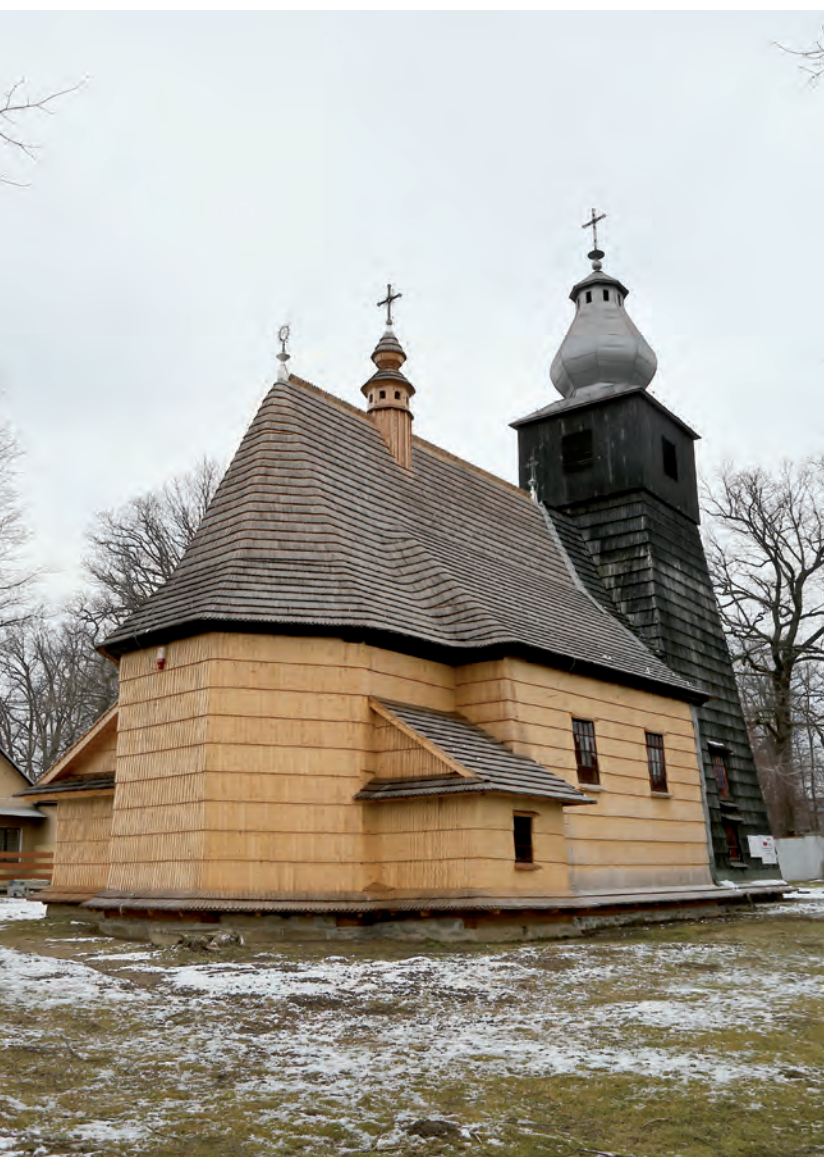
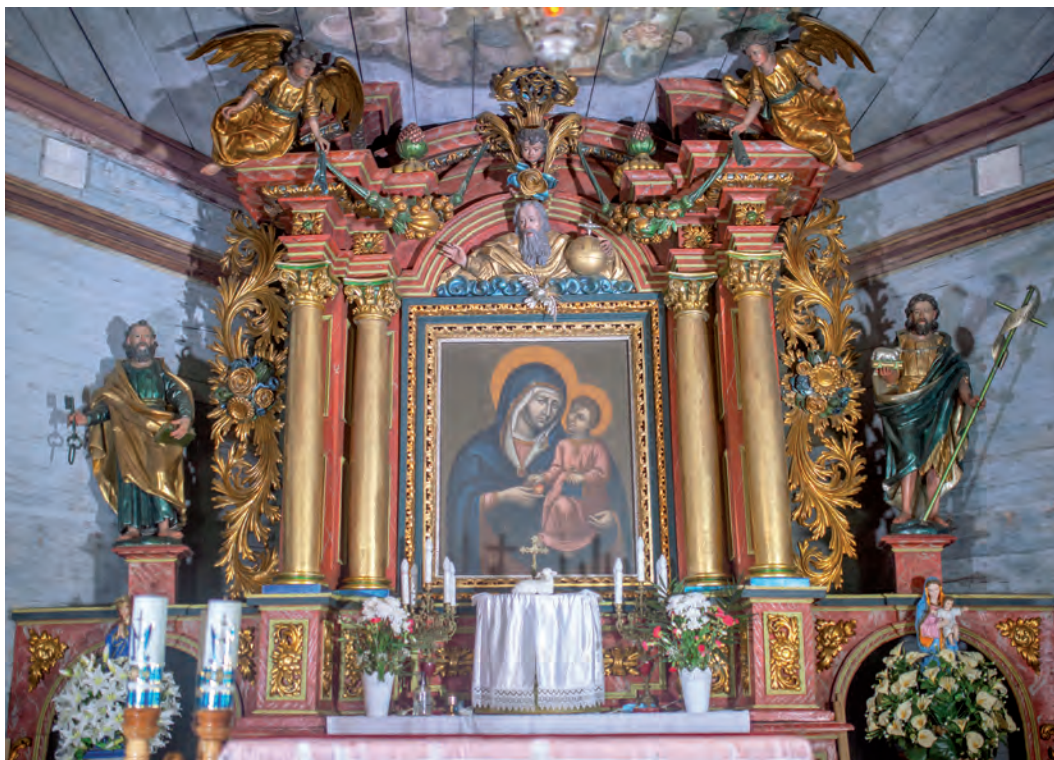
Fot. 2. Ołtarz główny z byłego kościoła parafialnego w Średniej Wsi

Photo 2. The main altar from the former parish church in Średna Wieś

Bogate wyposażenie kościoła związane jest z datą fundacji w roku 1727 i obejmuje ołtarz główny z wizerunkiem maryjnym w polu głównym (fot. 2), dwa ołtarze boczne – św. Stanisława Biskupa i św. Katarzyny (fot. 3) oraz polichromię ścian i stropu świątyni. Wszystkie trzy nastawy ołtarzowe wyprodukowane zostały przez ten sam warsztat snycerski, wiązany stylistycznie z wykonawcami dekoracji rzeźbiarskich dla fary krośnieńskiej. Ołtarz główny jest jednoprzęsłowy, czterokondygnacyjny i wyposażony w boczne bramki. Mensa jest murowana i umieszczona w obudowie skrzyniowej. Oba ołtarze boczne są trójkondygnacyjne i jednoprzęsłowe. W efekcie prac konserwatorsko-restauratorskich, przeprowadzonych przy elementach wyposażenia kościoła w latach 2016–2022, stwierdzono, że większość obrazów sztalugowych wykonana została prawdopodobnie przez ten sam warsztat malarski. Polichromia ścian nawy głównej oraz prezbiterium składa się z podziałów architektonicznych, a stropy wypełniają iluzjonistyczne medaliony wielolistne. Kaplica jest unikatowym reliktem katolickiej kultury dworskiej w regionie Podkarpacia, o wyjątkowo spójnym wystroju wnętrza i ze stosunkowo dobrze zachowanymi elementami wyposażenia.

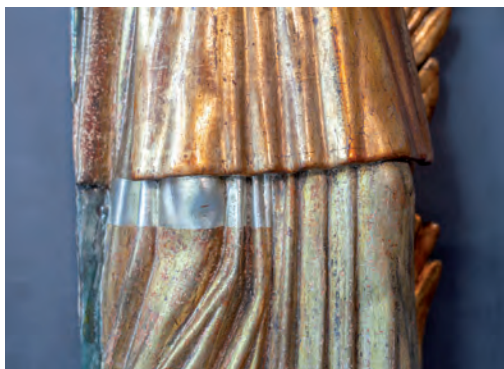
Fot. 7. Figura św. Wawrzyńca z ołtarza pw. św. Stanisława Biskupa w trakcie usuwania wtórnego płátka aluminium

Photo 7. The figure of St. Lawrence from the altar St. Stanislaus the Bishop in the process of removing the secondary aluminum flake

W przypadku każdej ze wzmiankowanych interwencji zastosowano inne metody postępowania. Płatek aluminium, naniesiony bezpośrednio na oryginalne srebrzenia, usunięto za pomocą skalpela i pod powiększeniem. Tam, gdzie płatek wtórny był mocno zespolony z oryginałem – w związku z tym, że został on dodatkowo pokryty warstwą wtórnego szelaku – zastosowano żel rozpuszczalnikowy z n-metylo 2-pirolidyny, wykonany według receptury:

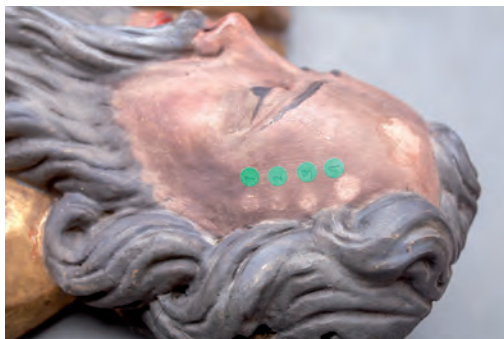
Fot. 8. Figura Boga Ojca z ołtarza głównego w trakcie oczyszczania z zabrudzeń powierzchniowych i przemalowań

Photo 8. A figure of God the Father from the main altar during cleaning of surface dirt and repainting

Usuwanie z warstwy karnacji przemalowań i ekstensywnych retuszy wykonanych w technice wodnej nie nastęrczało problemów natury technologicznej. Środek wodny zastosowany do usunięcia zabrudzeń i przemalowań z twarzy, rąk i włosów figury Boga Ojca z ołtarza głównego składał się z wody dejonizowanej o pH 7,5, z dodatkiem Ecosurfu EH-6 (środek powierzchniowo czynny) i kwasu cytrynowego (chelator)⁴. Mieszanina ta pozwoliła w sposób łagodny i kontrolowany usunąć przemalowania i brud, który lokalnie był bardzo silnie zespolony z warstwą malarską (patrz fot. 8). Oczyszczenie rzeźby czystą wodą destylowaną nie okazało się możliwe w tym przypadku.

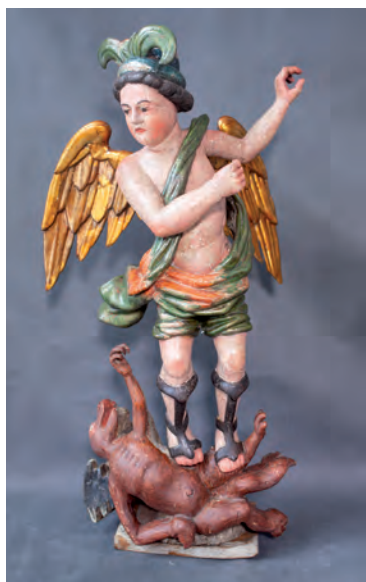
Fot. 9. Figura św. Michała Archaniola ze szczytu ołtarza pw. św. Stanisława Biskupa, stan po usunięciu wtórnego płátka aluminium i laserunków

Photo 9. The figure of St. Michael the Archangel from the top of the altar St. Stanislaus the Bishop, the condition after the removal of the secondary aluminum flake and glazes

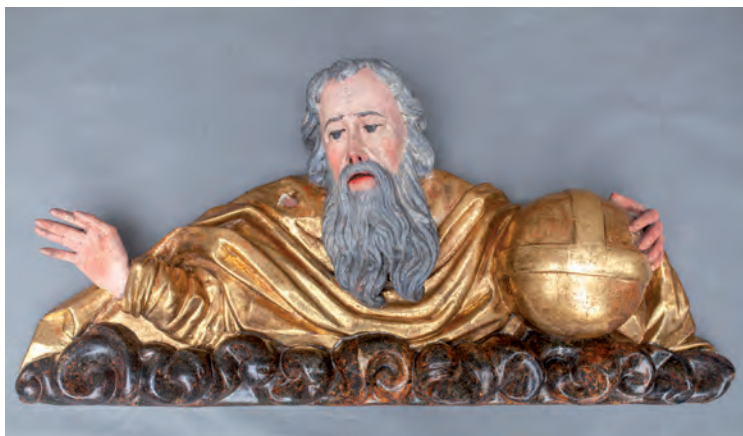
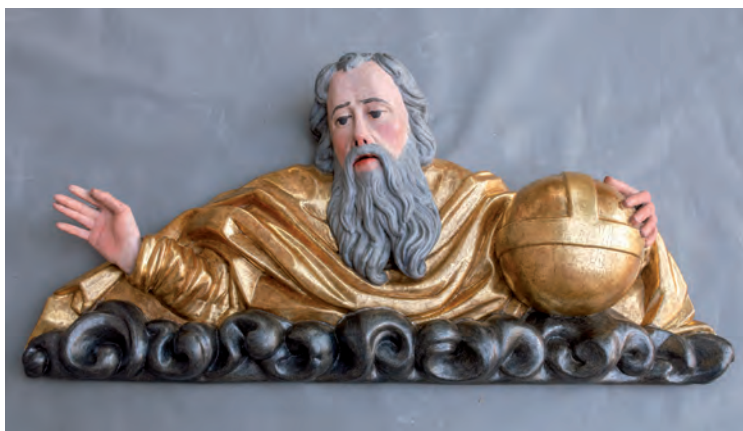
Retusz wykonano w technice warstwowej. Po usunięciu warstw wtórnych z oryginalnego płátka srebrnego i laserunku, wykonywano zabezpieczenie warstwą 5% Paraloidu B82 w ksylenie. Uzupełnienia ubytków laserunku wykonywano następnie w technice akwareli. W celu odtworzenia metalicznego charakteru srebrzeń laserowanych wykonano retusz srebrem w proszku w technice *tratteggio*. Mikroskopijne kreseczki srebra wmalowano w scalenie kolorystyczne akwarelą. Spoiwem tych retuszy był 4% Paraloid B72, rozpuszczony w mieszaninie izopropanolu i ksylenu w proporcji 2:1. Ostatnia, końcowa warstwa laserunku wykonana została z pigmentów oraz 20% roztworu Laropalu A81 w mieszaninie izopropanolu z Shellsolem T w proporcji 2:1 (patrz fot. 9, 10). Technika ta pozwala na wykonanie delikatnych retuszy w partiach, w których laserunki utraciły swoją przezroczystość. Postępowanie jest w tym przypadku analogiczne, akwarela zastosowana jest do pierwszego scalenia kolorystycznego. Następnie wprowadza się retusz kreszczkami srebra na całej powierzchni laserunku. *Tratteggio* musi być wykonywane niezbyt gęsto, umożliwia to bowiem subtelne podkreślenie oryginalnej kolorystyki warstwy. Podobnie jak w przypadku uzupełnień, laserunek z Laropalu, z niewielkim dodatkiem pigmentów, naniesiony jest na całą powierzchnię retuszowanego fragmentu. Powoduje to delikatne podbarwienie

kreszeczek srebra. Efekt estetyczny, uzyskany dzięki zastosowaniu takiego warstwowego rozwiązania, jest odwracalny oraz bardzo harmonijny i umożliwia estetyczne scalenie ubytków z oryginałem oraz podkreślenie charakteru warstw, niegdyś półprzezroczystych, obecnie już nieprzezroczystych (patrz fot. 11, 12).

Retusz w partii karnacji, włosów oraz czerwieni i błękitów struktury ołtarzowej wykonano w technice akwareli, drobną kreszczką *tratteggio*. Gdzieśkolwiek zastosowano również kreszczki srebra laserowane pigmentowanym Laropalem (imitującym kolor szelaku) oraz złoto w proszku. Techniki retuszu zastosowane do scalenia kolorystycznego konserwowanych elementów wyposażenia umożliwiły wykonawcom imitację patyny, naturalnie pojawiającej się na obiektach zabytkowych wraz z upływem lat.

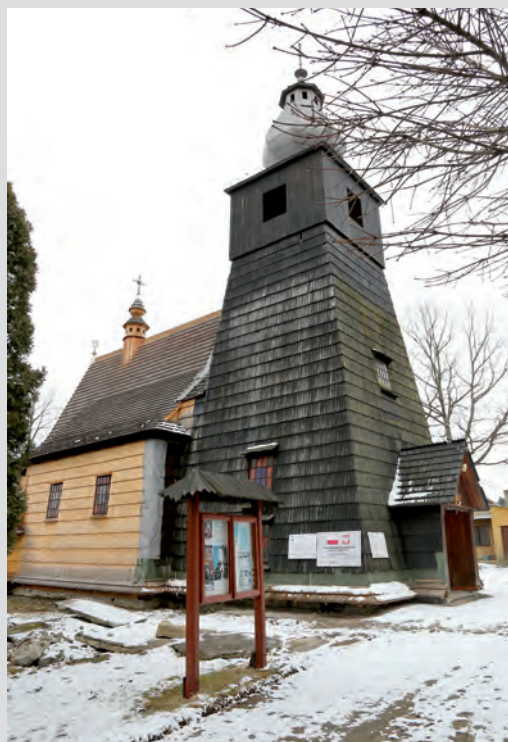
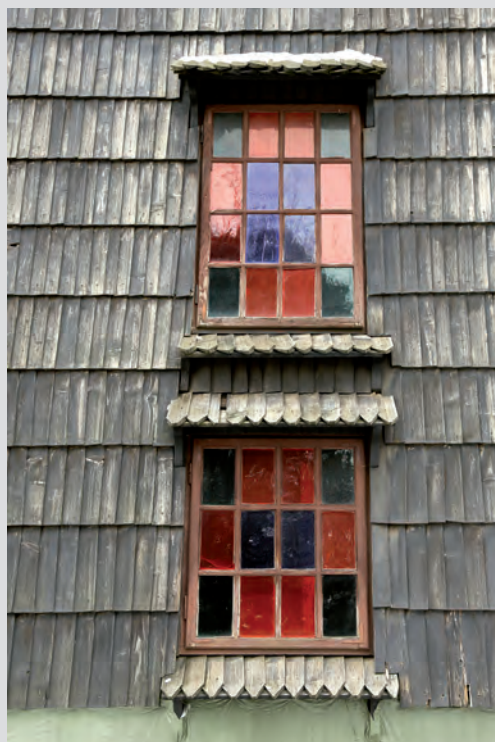
Photo 15. A close-up on a fragment of a tower with a pillar structure with visible windows

Fot. 15. Zbliżenie na fragment wieży o słupowej konstrukcji z widocznymi oknami

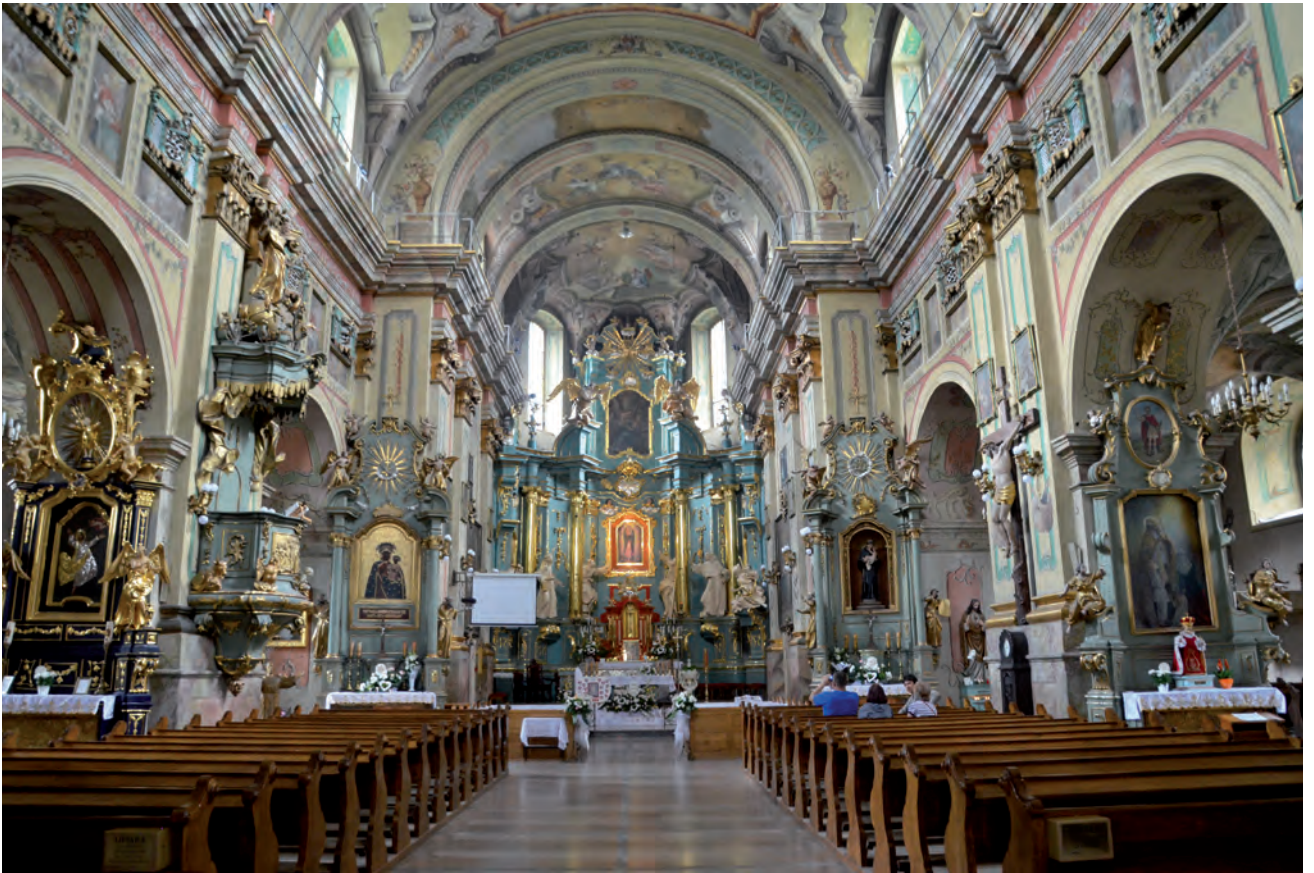
Fot. 2. Widok na ołtarz pw. św. Franciszka (wówczas Matki Boskiej Częstochowskiej), ołtarz pw. św. Antoniego po konserwacji i na ołtarz główny

Photo 2. View of the altar of St. Francis (then Our Lady of Częstochowa), the altar of St. Anthony after conservation and the main altar

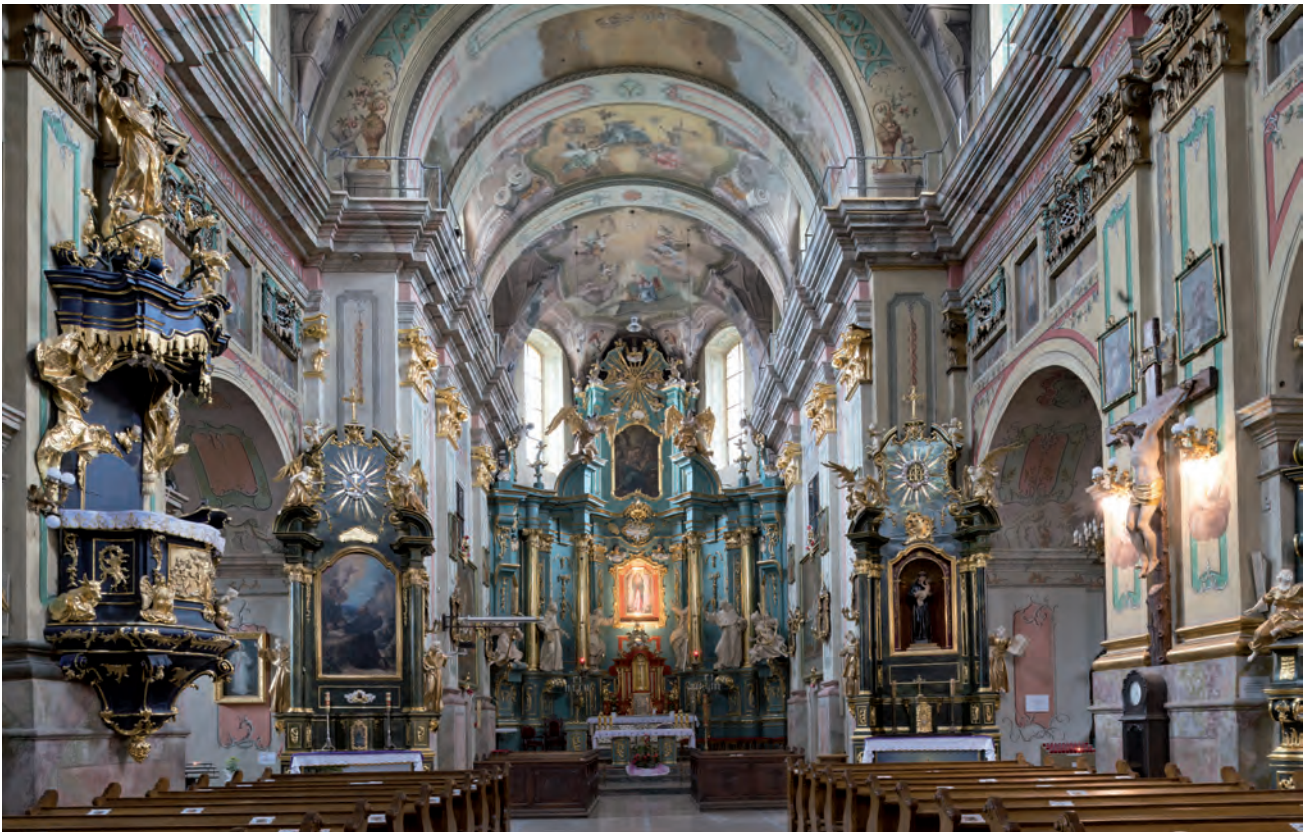
Fot. 3. Widok na ołtarz pw. św. Franciszka (wówczas Matki Boskiej Częstochowskiej) po konserwacji

Photo 3. View of the altar of St. Francis (then Our Lady of Częstochowa) after conservation

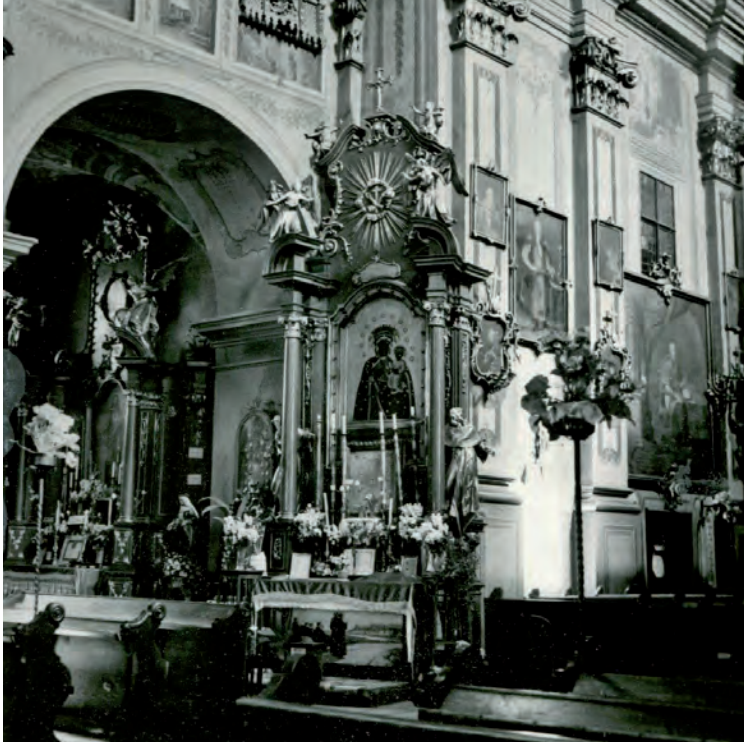
Fot. 4. Ołtarz pw. św. Franciszka przed konserwacją.
Fot. A. Dworzak, 2014

Photo 4. The altar of St. Francis before conservation.
Photo: A. Dworzak, 2014

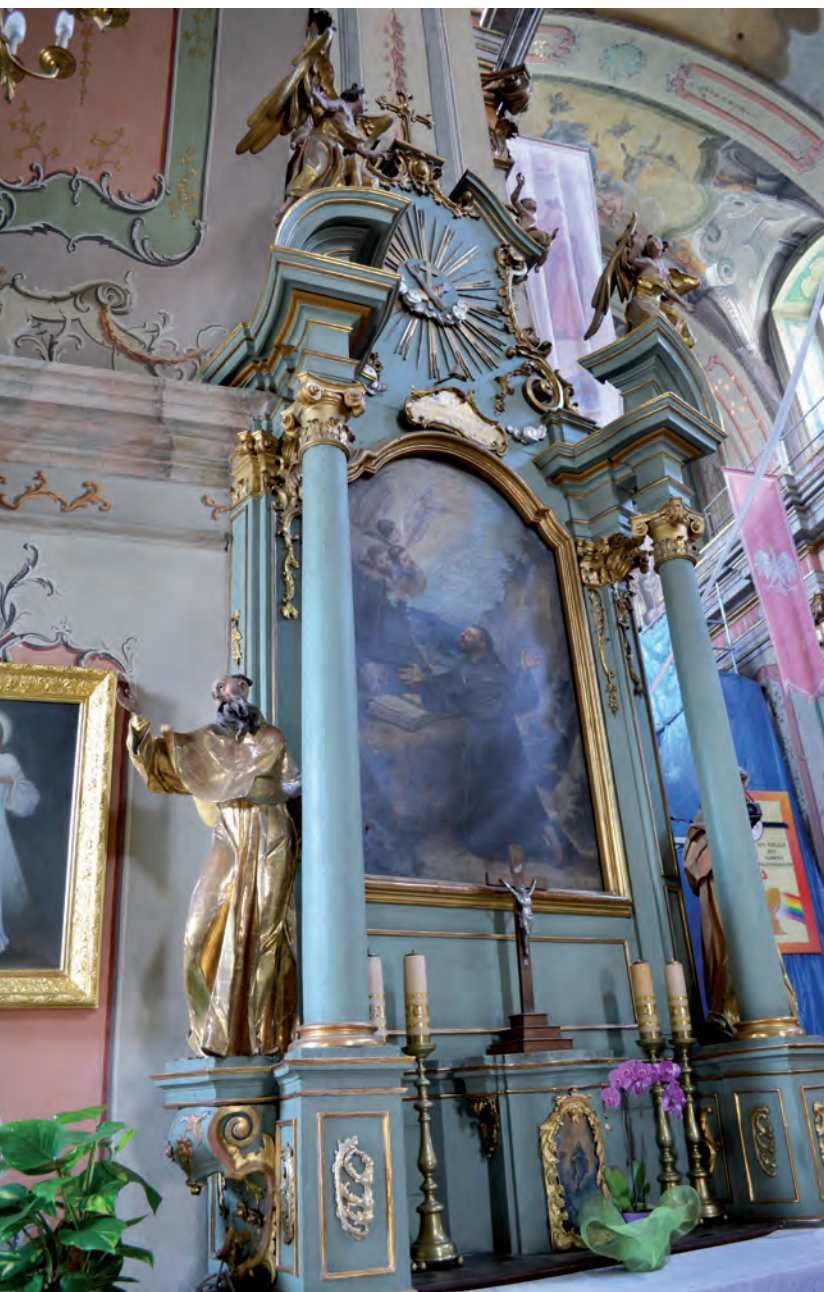
Fot. 5. Ołtarz pw. św. Franciszka (Matki Boskiej Częstochowskiej). Fot. po 1945 w WUOZ Przemysłu

Photo 5. The altar of St. Francis (Our Lady of Częstochowa). Photo after 1945 at WUOZ Przemysł

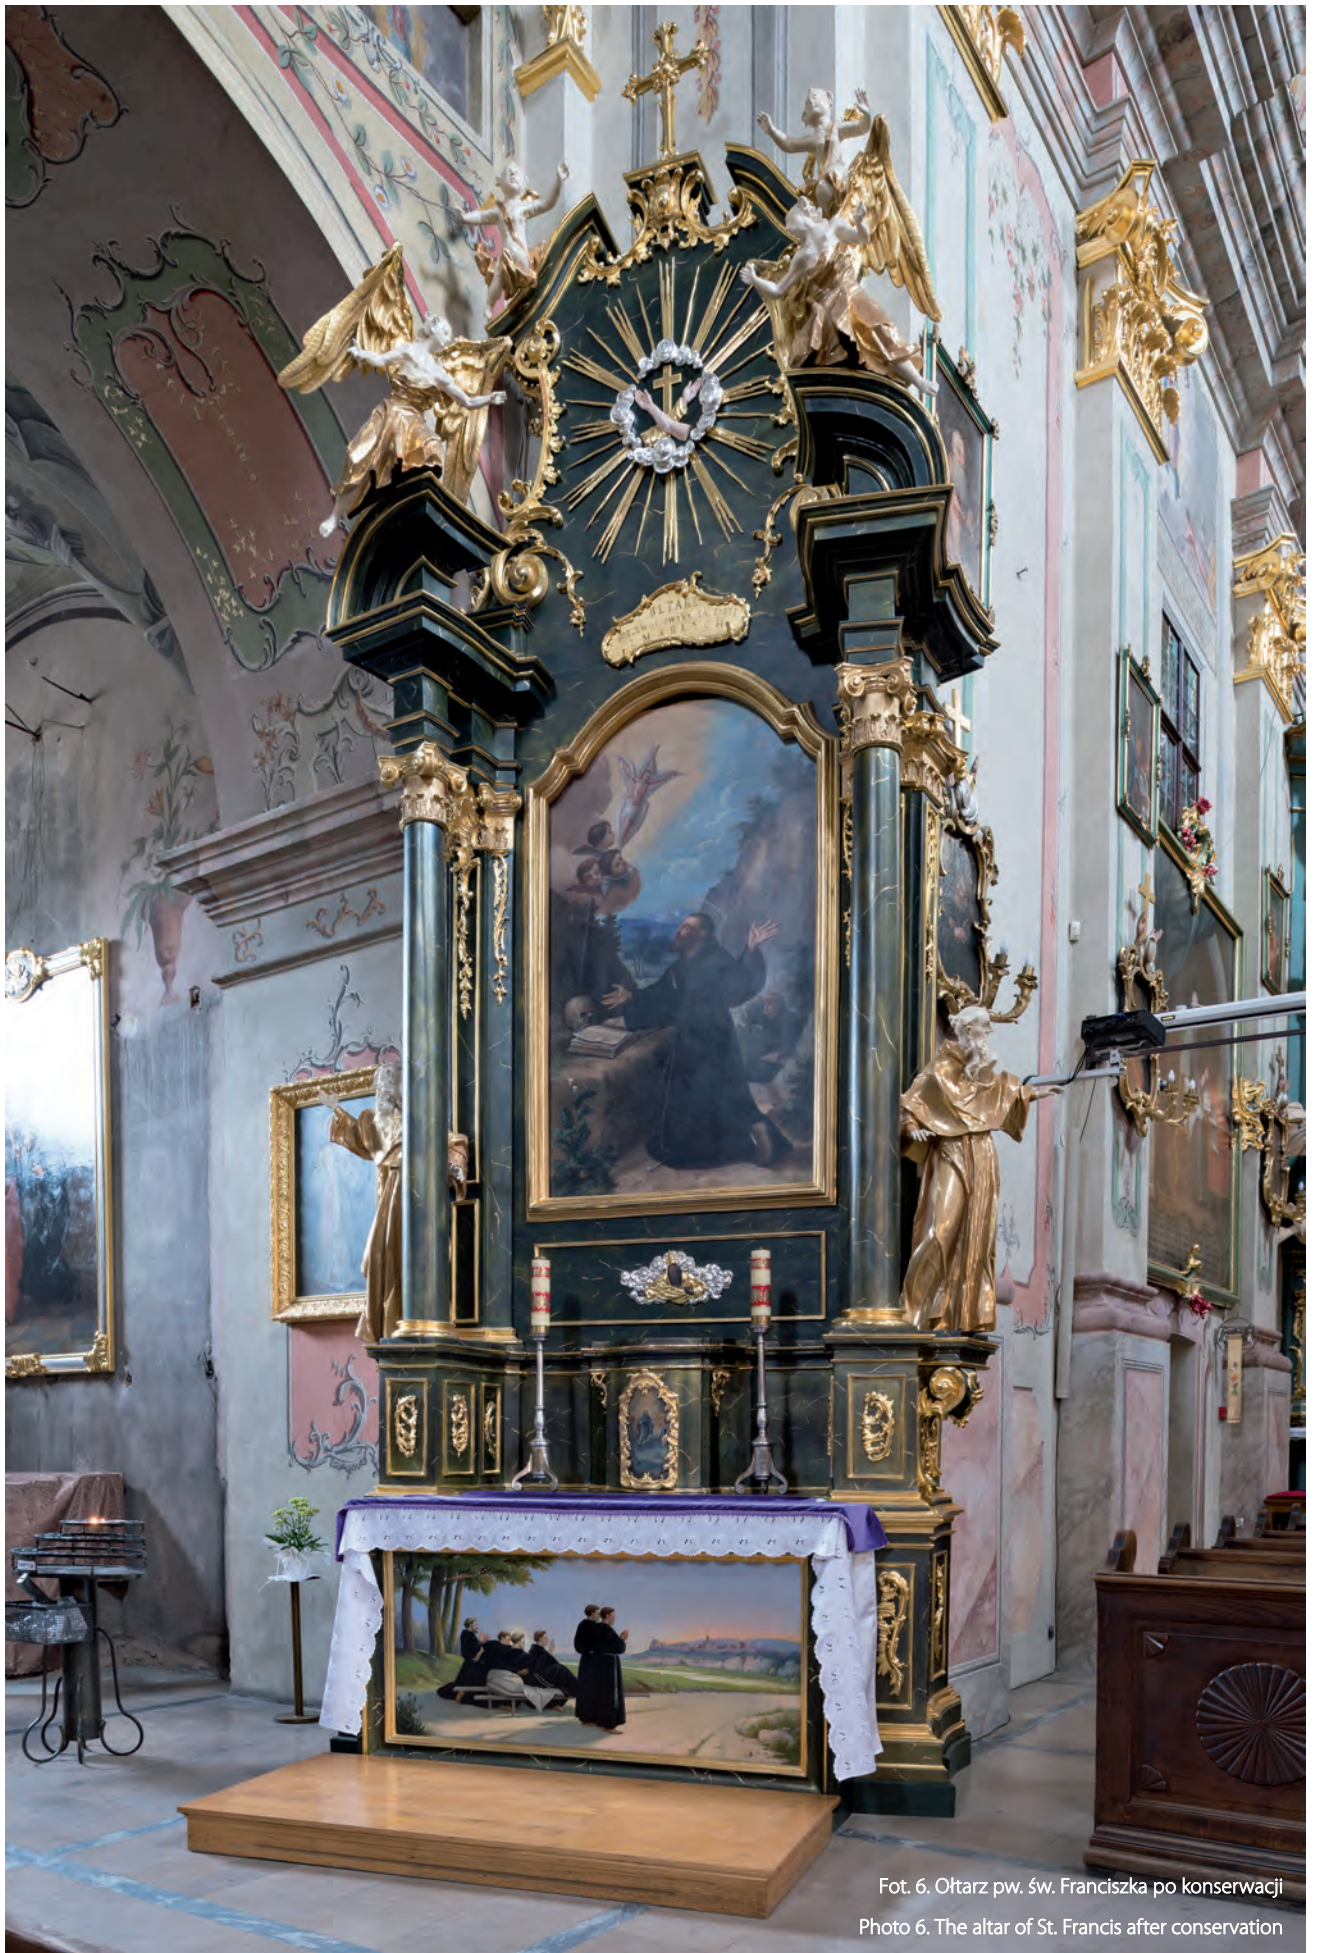
Fot. 6. Ołtarz pw. św. Franciszka po konserwacji
Photo 6. The altar of St. Francis after conservation

W 1886 roku Ferdynand Majerski odnowił ołtarze św. Franciszka i św. Antoniego, a jak zapisano w kronice klasztornej, przerabiał je tak, aby stanowiły swoje odpowiedniki pod względem struktury architektonicznej i dekoracji. Majerski poprawiał także gzymsy w kościele koło tychże ołtarzy⁶.

Kolejna konserwacja ołtarza św. Franciszka przez Ferdynanda Majerskiego miała miejsce po 29 maja, a przed 13 lipca 1900 roku. Wówczas *według wskazówek o. Prowincjała dano zakończenie stylowe, podobne jak u św. Antoniego*⁹. W tym samym roku kościelny Józef Szpoma ufundował obraz *Święta Rodzina* na zasuwę do ołtarza św. Antoniego¹⁰.

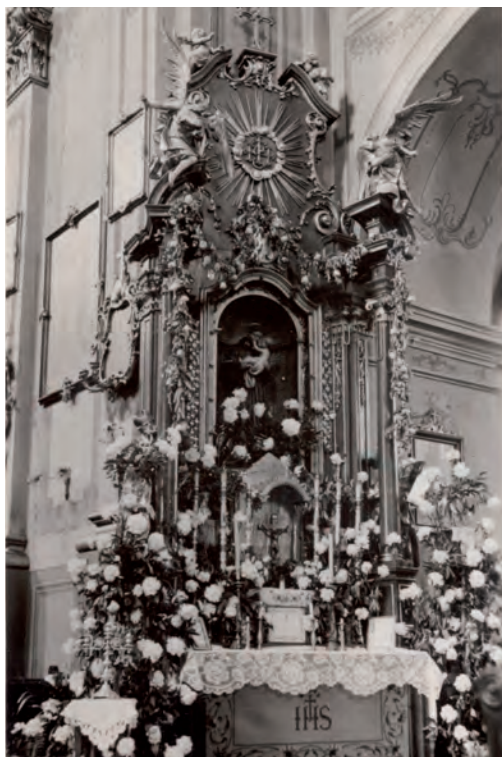
Fot. 8. Ołtarz pw. św. Antoniego, fot. po 1957 w WUOZ Przemyśl

Photo 8. The altar of St. Antoni, photo after 1957 at WUOZ Przemyśl

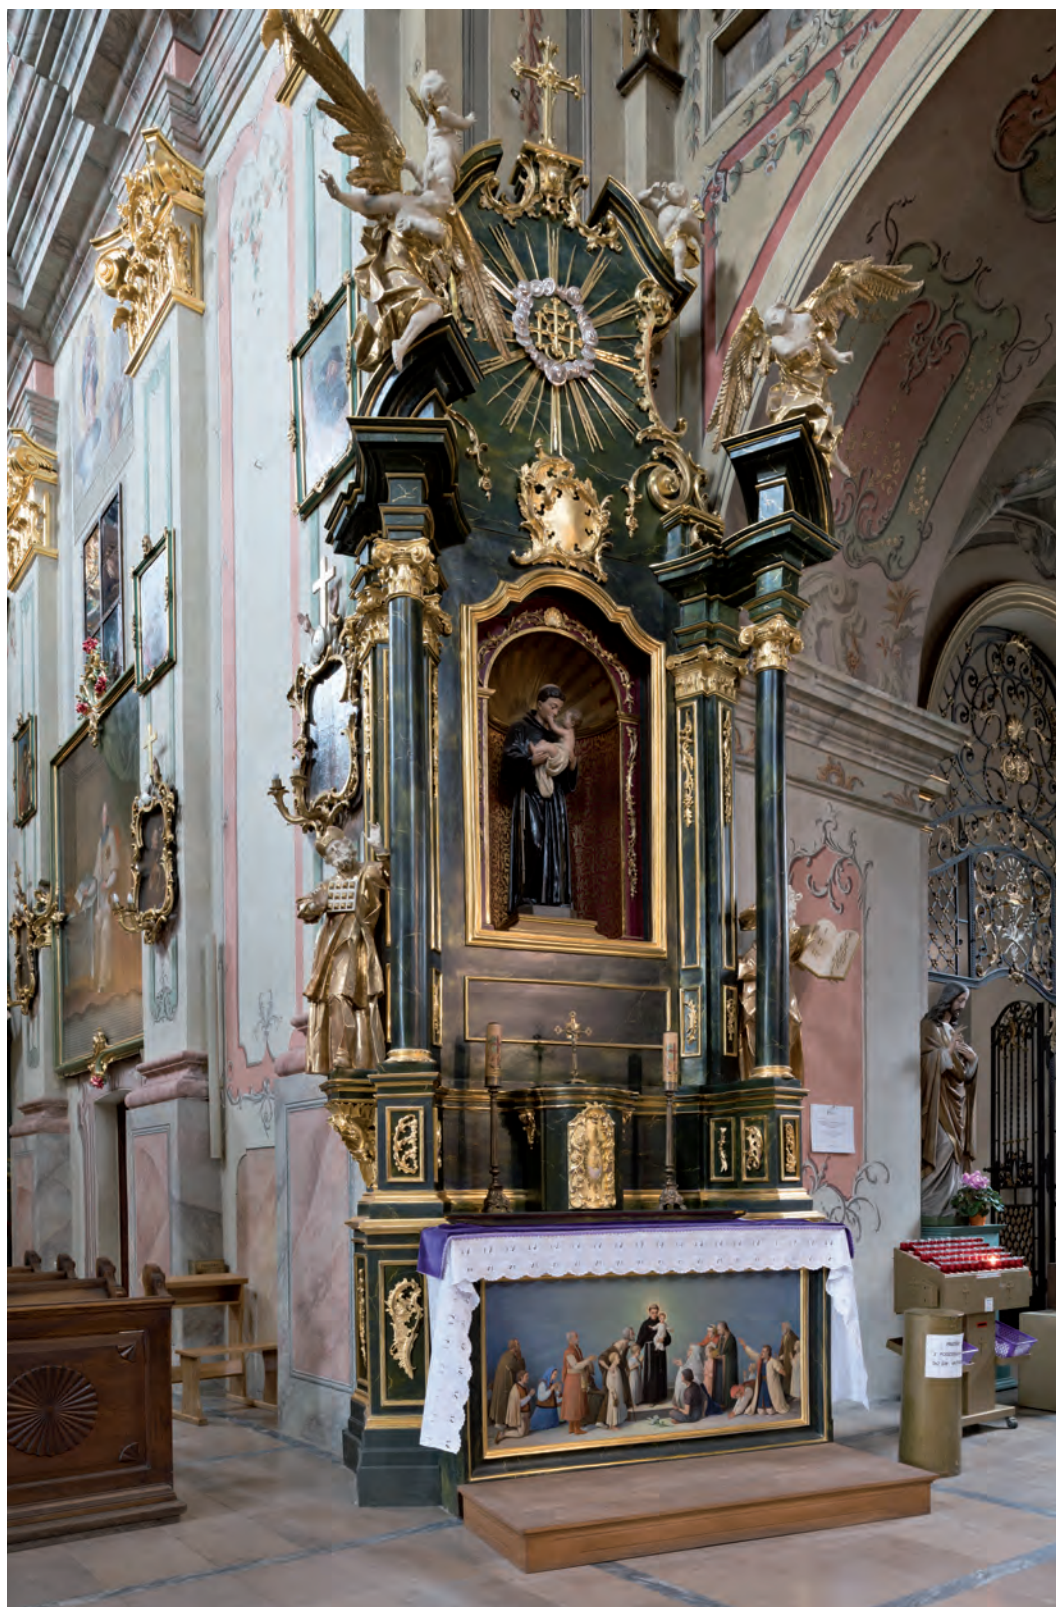
Fot. 9. Ołtarz pw. św. Antoniego po konserwacji

Photo 9. The altar of St. Anthony after conservation

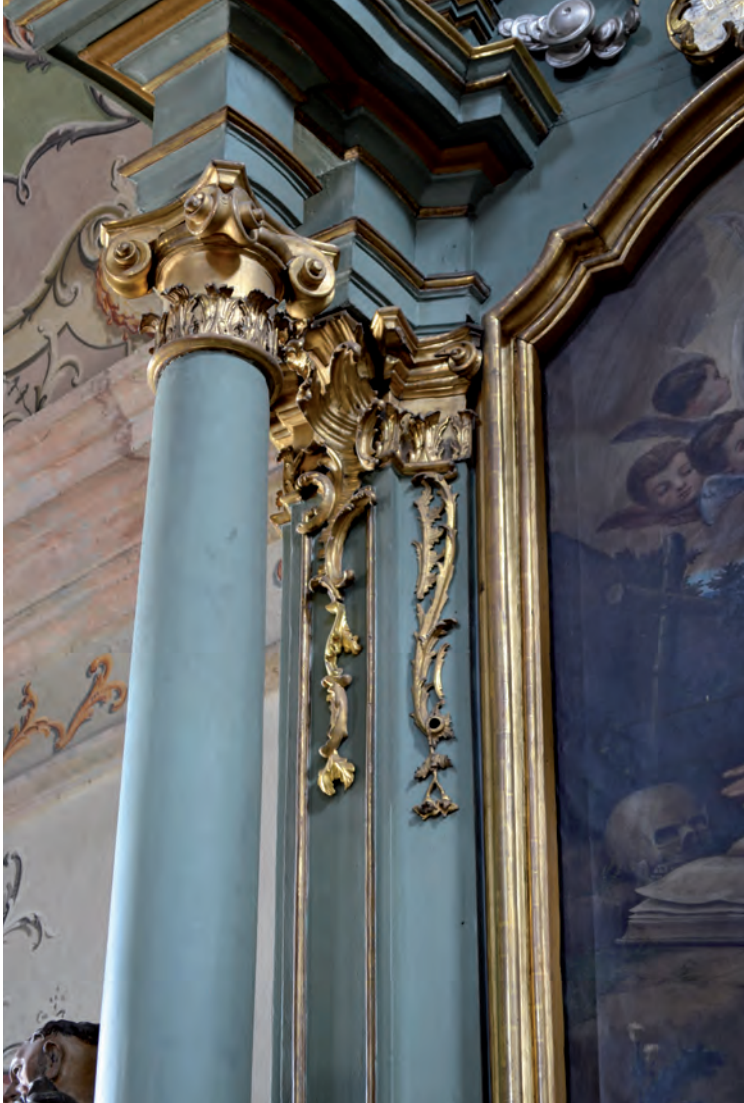
Fot. 10. Ołtarz pw. św. Franciszka ornamenty i artykulacja, stan przed konserwacją. Fot. A. Dworzak, 2014

Photo 10. The altar of St. Francis, ornaments and articulation, condition before conservation. Photo: A. Dworzak, 2014

Oba ołtarze są obecnie bliźniaczo podobne. Są to architektoniczne jednokondygnacyjne nastawy ze zwieńczeniem. Podstawą są prostopadłościennymi mensy, ujęte zdwojonymi postumentami nieznacznie odstawionymi na zewnątrz. Artykulacja została przeprowadzona za pomocą pilastrów poprzedzonych wolno stojącymi kolumnami, posadowionych na postumentach podtrzymujących fragmenty pełnego, lekko ondulowanego belkowania. Zwieńczenie, ujęte po bokach ćwierćkolistymi przyczółkami na przedłużeniu kolumn, ma kształt zbliżony do kazuli. W partii predelli dostawione są niewielkie tabernakula z malowanymi drzwiczkami. Prostokątne płyciny znajdują się na wszystkich ściankach cokołu, postumentów i w dolnej części ponad predellą. Pole środkowe opracowane jest odmiennie. W ołtarzu św. Antoniego Padewskiego znajduje się nisza zamknięta konchą, natomiast w ołtarzu św. Franciszka otwór o wklęsło-wypukłym zamknięciu na obraz. Na dekorację nastaw składają się rzeźby oraz snycerskie ornamenty. Pomiędzy podporami w ołtarzu św. Antoniego ustawione są figury Aarona i Mojżesza, natomiast u św. Franciszka figury dwóch niezidentyfikowanych świętych franciszkańskich. Na przyczółkach obu nastaw ustawiono rzeźby adorujących aniołów, a u szczytu zwieńczenia putta. Dekoracja ornamentalna wypełniająca płyciny składa się głównie z ornamentu rocaille oraz kompozycji kwiatowo-liściastych.

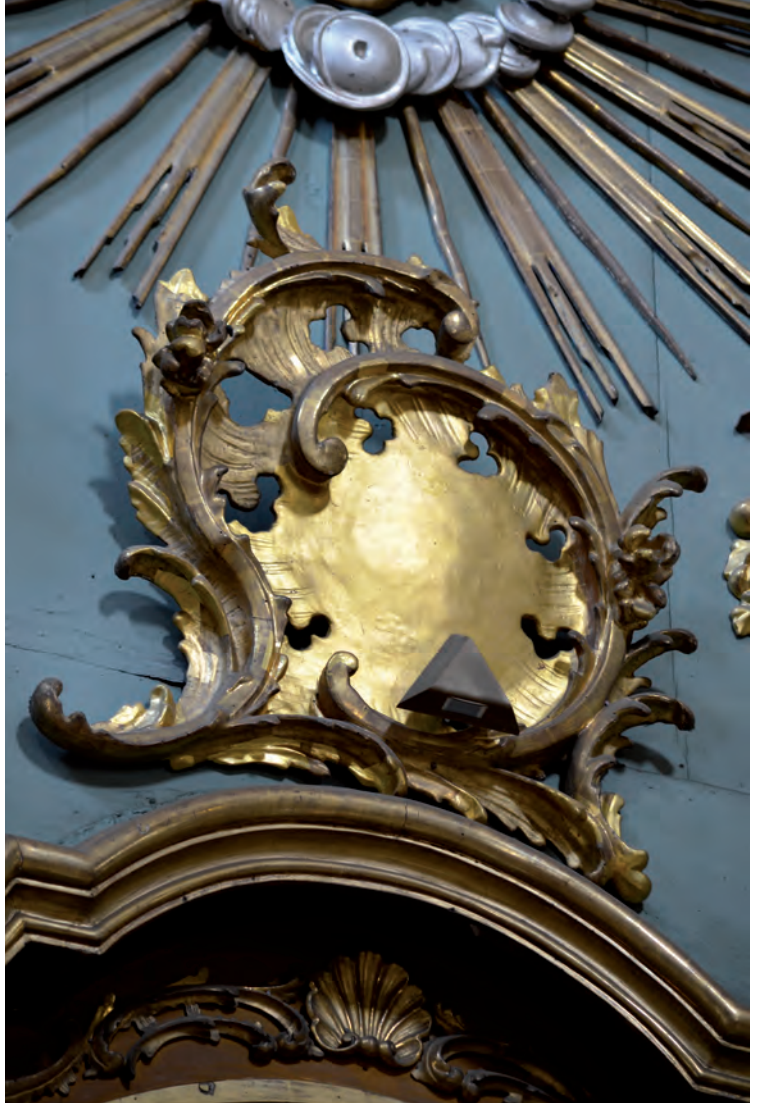
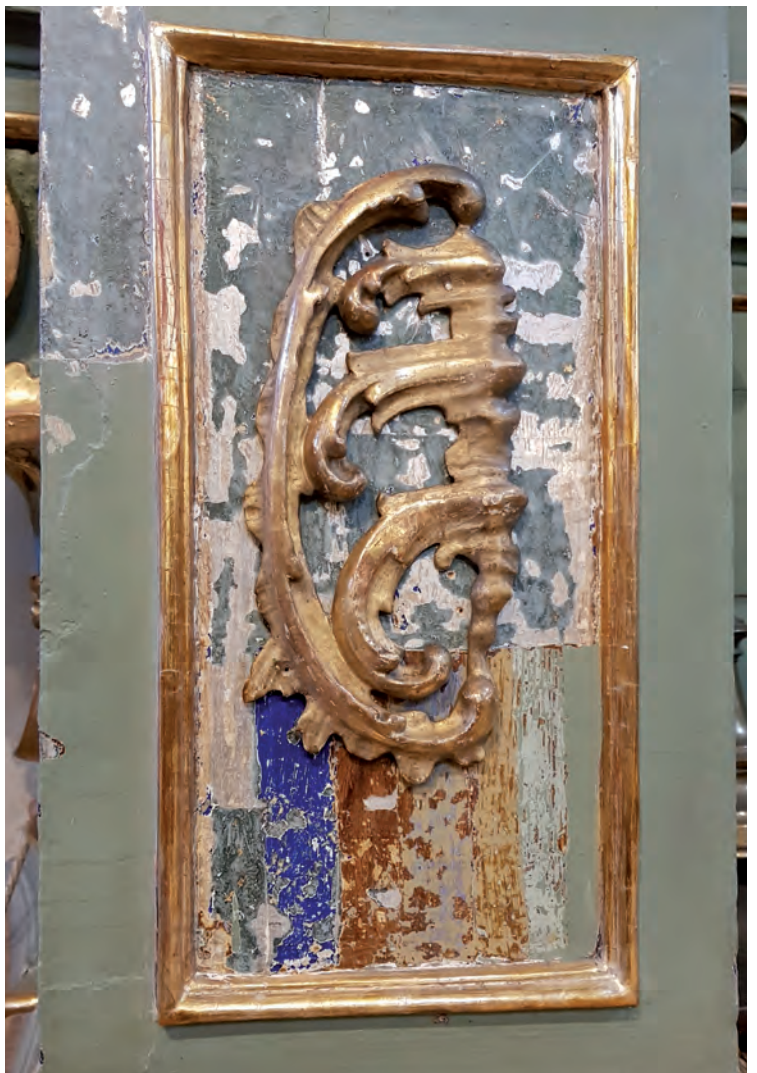
Photo 12. The altar of St. Francis, conservation outcrops of the stratigraphic layers of the altar polychromes made on the pedestal.

one, że pierwszą warstwą, pochodzącą z XVIII stulecia jest podkład srebrny, laserowany smaltą zabezpieczoną lakierem z dodatkowym złotym żyłkowaniem. Smalta jest pigmentem ciemnoniebieskim (wpadającym w szafir), który w odpowiednich warunkach może zmienić kolor na ciemnozielony. Jak wykazała analiza warstw stratygraficznych na ołtarzu, tak też było w przypadku przemyskich nastaw. Rację miał więc w 1929 roku malarz Stefan Babecki, twierdząc, że pierwotnym kolorem była zieleń na srebrze. Drugą warstwą był szafir. Pochodził najprawdopodobniej ze znanego z archiwaliów przemalowania ołtarzy po 1863 roku. Trzecia warstwa jest już warstwą Ferdynanda Majerskiego, który pokrył nastawy mazerunkiem, czyli polichromią imitującą słoje drewna, co zgadza się z informacjami z inwentarza z 1906 roku, kiedy nastawy określono jako „koloru dębowego”. Dodatkowo potwierdzają to także odkrywki na zwieńczeniach obu ołtarzy, które jak wiadomo wykonał Majerski, a które w spodniej warstwie pokryte były właśnie mazerunkiem. Na przekroju stratygraficznym doskonale widoczne są także kontrowersyjne zmiany samego Babeckiego, zachowały się bowiem fragmenty fioletowej farby, którą pokrył ołtarze. Jak widać, nie do końca przyłożono się do zmywania polichromii nakazanej przez dra Piotrowskiego. Co zaskakujące, wydaje się, że Piotrowski i Hornung nie przeforsowali jednak swej wizji zielonej polichromii nastaw i ołtarze zostały pomalowane na brązowo. Ten kolor stanowi kolejną warstwę w przekroju stratygraficznym warstw malarzkich. Dopiero kolejne dwie warstwy ilustrują problemy Jana Wąsacza z doбором odcienia koloru. Wyraźnie widać, że pierwsza wersja, zakwestionowana przez komisję w 1978 roku, była bardzo jasna i została poprawiona na bardziej intensywną zieleń.

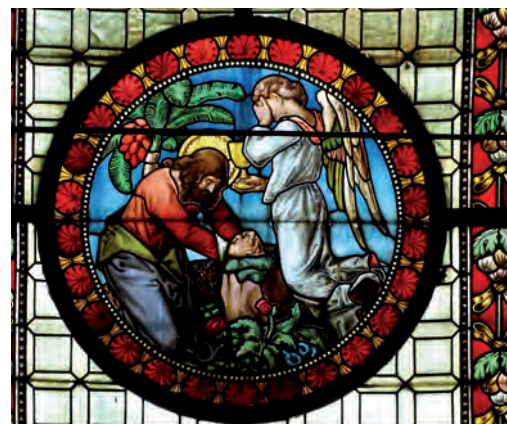
Witraż *Modlitwa w Ogrójcu* w środkowym oknie ściany zachodniej prezbiterium (partia środkowa), widok z zewnątrz, stan w roku 2019. Fot. S. Oleszczuk

Stained glass window *Prayer in the Garden of Gethsemane* in the central window of the west wall of the presbytery (middle part), view from the outside, as of 2019.
Photo: S. Oleszczuk

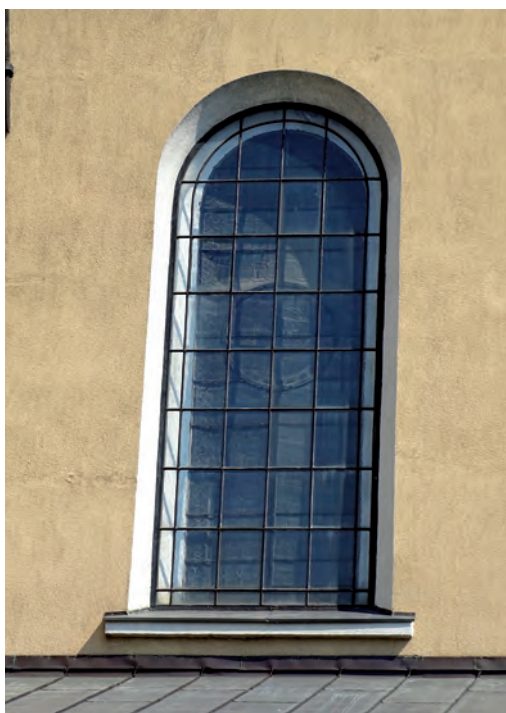
Witraż *Modlitwa w Ogródcu* w środkowym oknie ściany zachodniej prezbiterium, widok z zewnątrz, stan w roku 2019. Fot. S. Oleszczuk

Stained glass window *Prayer in the Garden of Gethsemane* in the middle window of the west wall of the presbytery, view from the outside, as of 2019. Photo: S. Oleszczuk

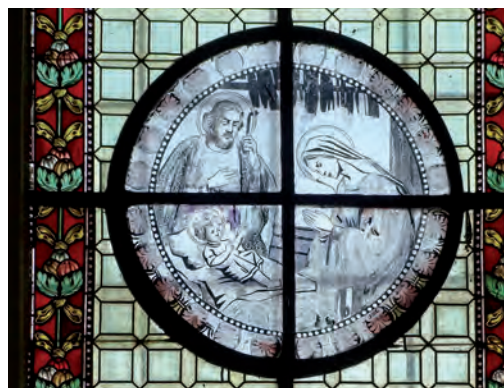
Środkowe okno prezbiterium z nowym przeszkleniem ochronnym, widok z zewnątrz, stan w roku 2020 (w trakcie prac konserwatorskich). Fot. S. Oleszczuk; przywrócono pierwotną głębokość wnęk okiennych, co korzystnie wpłynęło na estetykę siedemnastowiecznej elewacji

na dodatkowych ramach od strony wnętrza kościoła, w odległości ok. 70 mm od przeszkleń ochronnych. Powstały w ten sposób „pakiet” przeszkleń, otwarty od dołu i od góry, umożliwia swobodną wentylację powierzchni witraży, zapobiegając kondensacji pary wodnej, a zarazem – wobec dużej powierzchni okien (ok. 170 m²) – ma niebagatelną funkcję termoizolacyjną.
