Wspólnie z Panem Edwardem Hardtem, Redaktorem Naczelnym kwartalnika „Renowacje i Zabytki”, któremu bardzo dziękuję za propozycję wspólnej pracy, polecamy Państwa lekturze numer pierwszy 2022 roku, poświęcony zabytkom terenu Podkarpacia. Oddajemy go Państwu w trudnym czasie doświadczeń pandemii wirusa SARS-CoV-2 i wojny w bliskim sąsiedztwie, za wschodnią granicą Rzeczypospolitej, w Ukrainie. Rozpoczynając pracę nad opracowaniem materiałów do zaproponowanego zestawu artykułów, nie wiedzieliśmy, że ich tematyka może być aż tak bardzo aktualna w kontekście wielokulturowości i zasobu zabytkowego, który kształtował się na przestrzeni wieków. Omawiane na łamach pisma cerkwie drewniane Polski i Ukrainy, wpisane wspólnie na Listę światowego dziedzictwa kulturalnego i naturalnego UNESCO, lwowska rzeźba rokokowa, to cenne dziedzictwo tych ziem. Mamy jednak nadzieję, że translokacja dóbr kultury, która w warunkach zagrożenia jest działaniem konserwatorskim, nie będzie konieczna, a cenne dzieła sztuki zostaną uchronione.

Zapewne nie ujdzie Państwa uwagi tematyka główna zaproponowanego zbioru artykułów. W dużym uogólnieniu skupia się ona wokół przewodniego hasła – drewno – w architekturze, rze

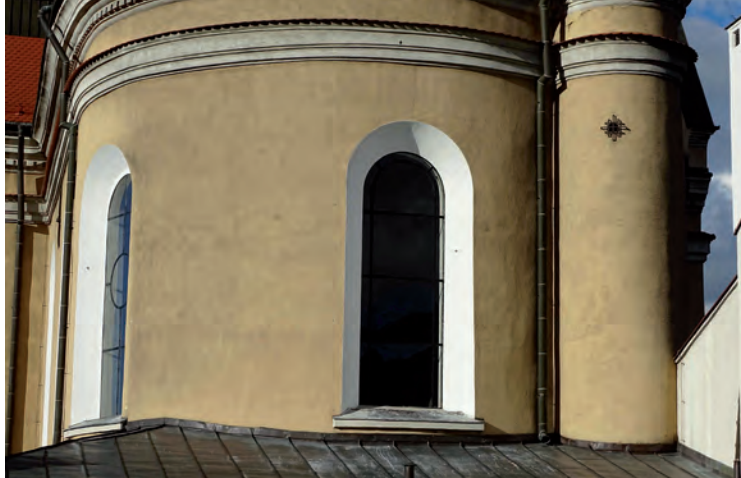
Środkowe okno prezbiterium z nowym przeszkleniem ochronnym, widok z zewnątrz, stan w roku 2020 (w trakcie prac konserwatorskich). Fot. S. Oleszczuk; przywrócono pierwotną głębokość wnęk okiennych, co korzystnie wpłynęło na estetykę siedemnastowiecznej elewacji

The central window of the presbytery with new protective glazing, view from the outside, as of 2020 (during restoration works). Photo: S. Oleszczuk; the original depth of the window recesses was restored, which positively influenced the aesthetics of the seventeenth-century facade

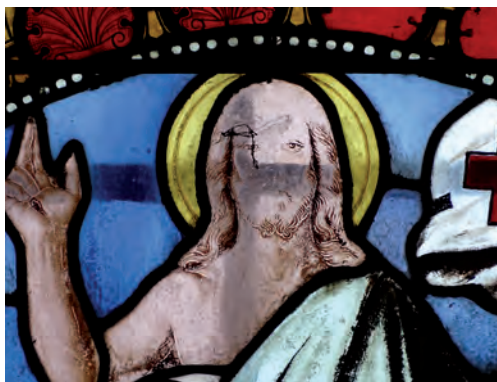
Witraż *Zmartwychwstanie* w północnym oknie zachodniej ściany nawy głównej (fragment medalionu z widocznymi ubytkami warstwy malarskiej), widok od strony wnętrza, stan w roku 2019. Fot. S. Oleszczuk

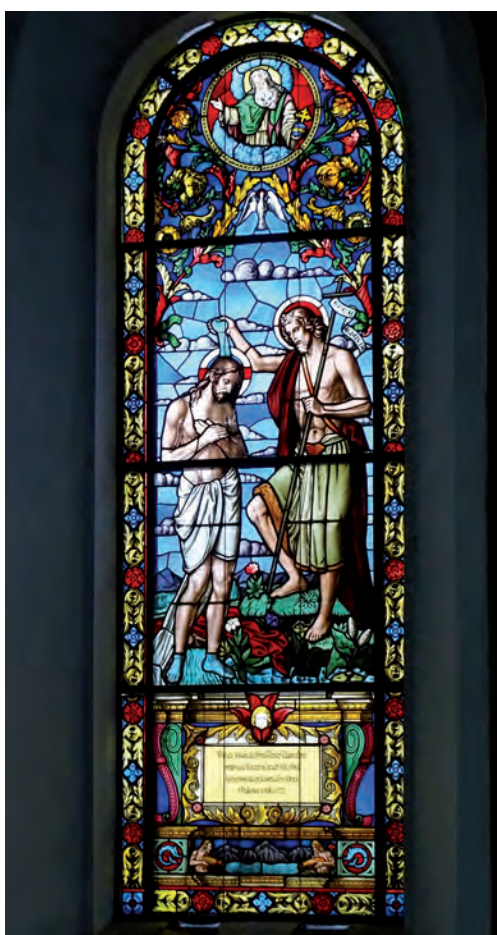
Witraż *Chrzest Chrystusa* w środkowym oknie prezbiterium, stan w roku 2021 (po konserwacji). Fot. S. Oleszczuk

Stained glass window of *The Baptism of Christ* in the central window of the presbytery, as of 2021 (after restoration). Photo: S. Oleszczuk

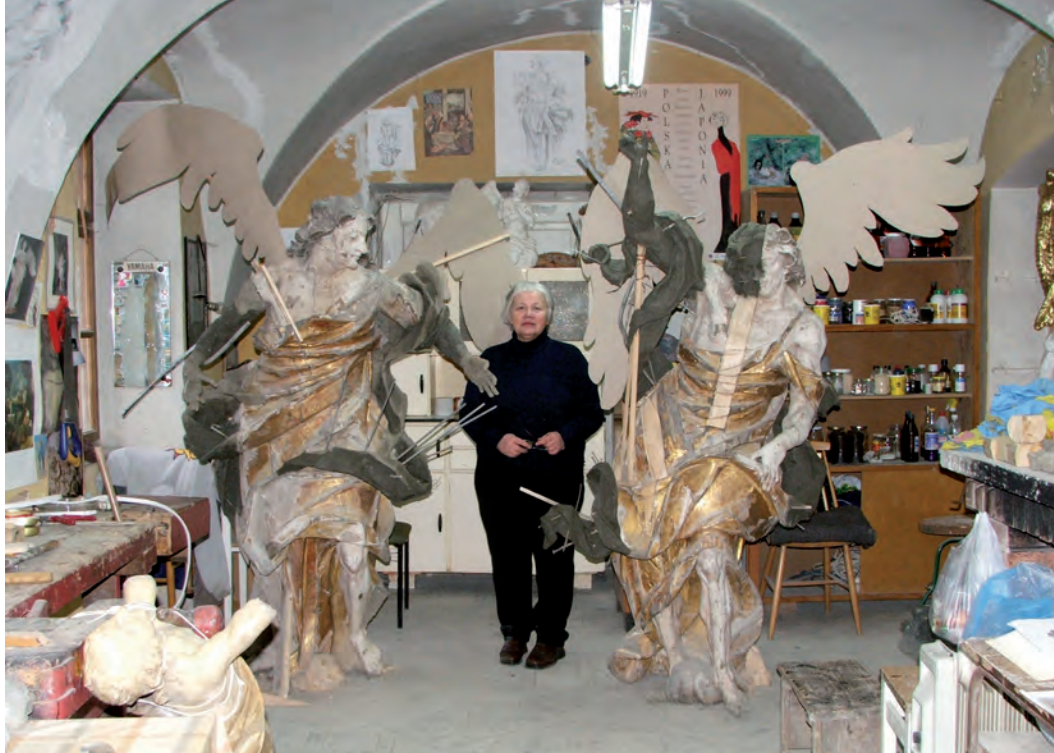
Autorka prac konserwatorskich w czasie wykonywania modeli z gliny do rekonstrukcji brakujących fragmentów rzeźb aniołów pochodzących z ołtarza głównego. Fot. S. Sęk

Author of conservation works during the making of clay models for the reconstruction of the missing fragments of sculptures of angels from the main altar. Photo: S. Sęk

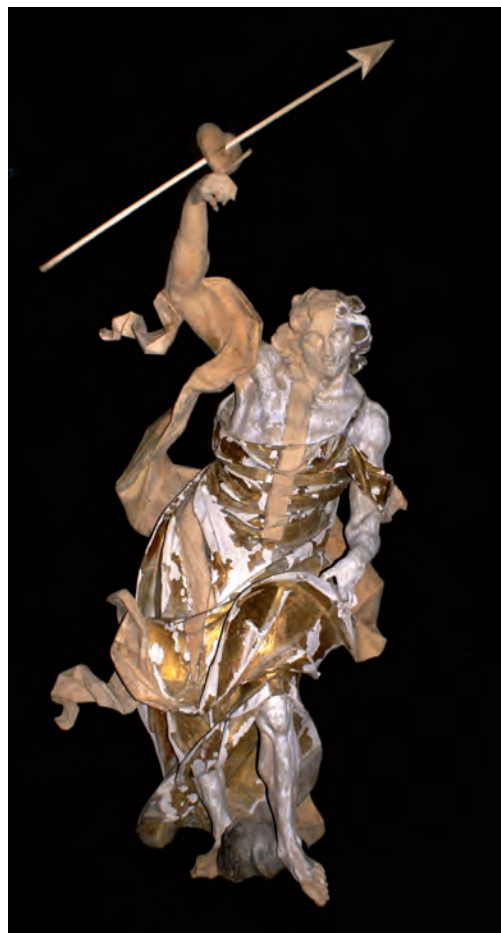
Rzeźba anioła ze spisu z ołtarza głównego w trakcie prac konserwatorskich – po wykonaniu w drewnie lipowym rekonstrukcji brakujących elementów. Fot. A. Sęk

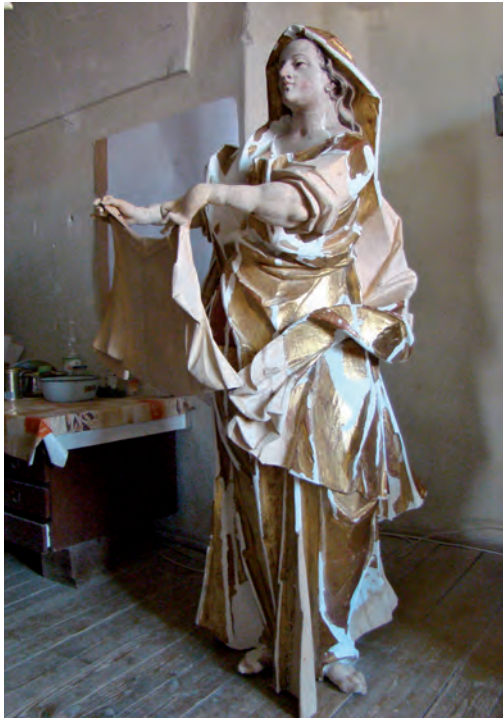
St. Veronica from the altar of Jesus (the former altar of the Crucifixion) during restoration work – after reconstruction of the missing elements in linden wood.
Photo: A. Sęk

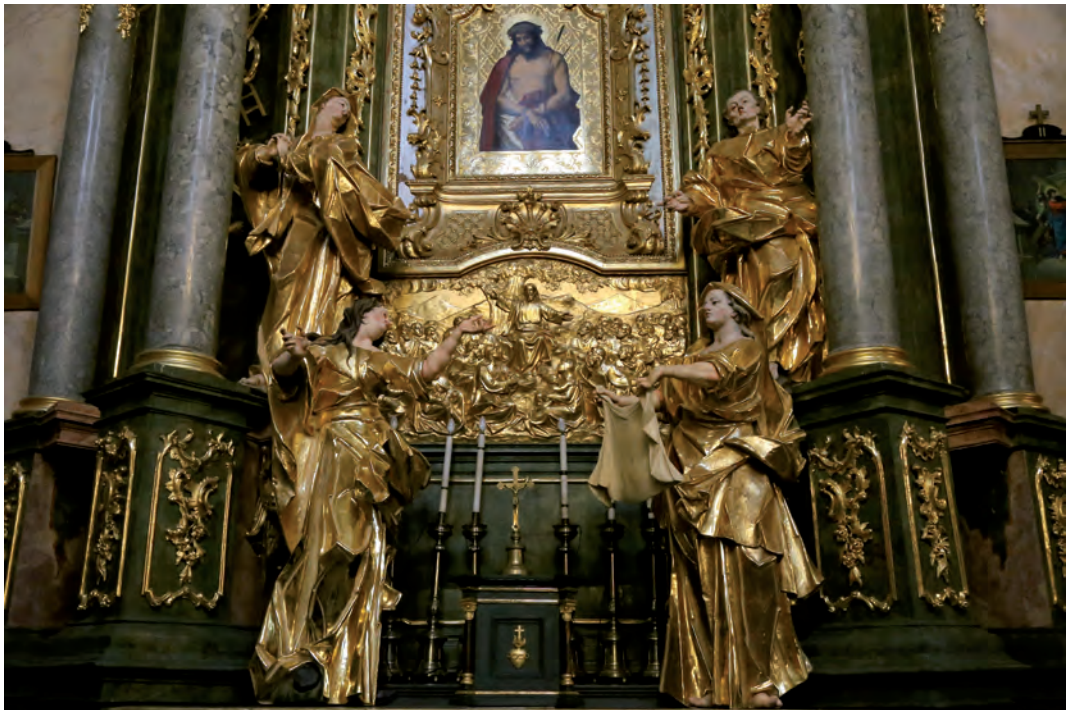
Fragment ołtarza Pana Jezusa (dawny ołtarz Ukrzyżowania) z czterema rzeźbami: MB Bolesnej, św. Jana, św. Marii Magdaleny i św. Weroniki, po wykonanych pracach konserwatorskich

Fragment of the altar of Jesus (former altar of the Crucifixion) with four sculptures: Our Lady of Sorrows, St. John, St. Mary Magdalene and St. Veronica, after the restoration work was done

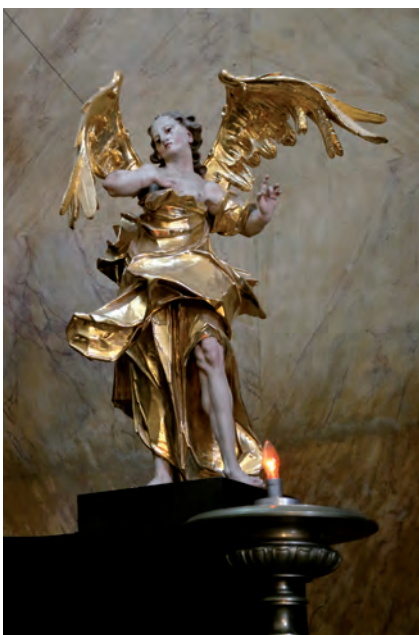
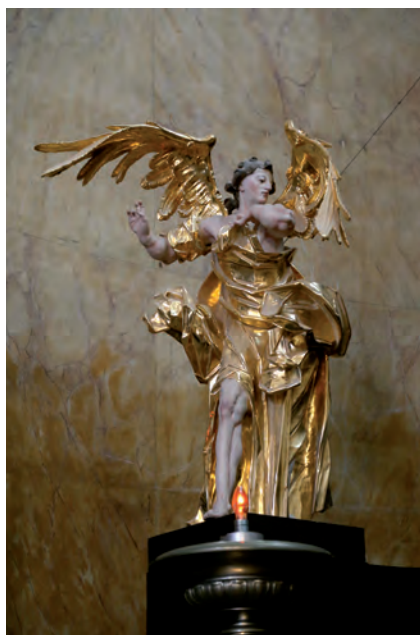
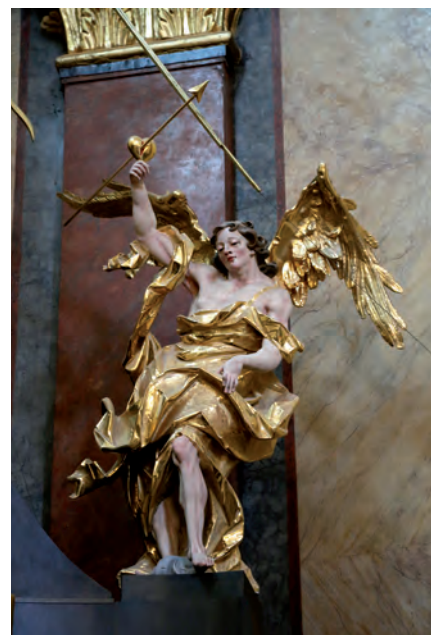
Figurey: MB Bolesnej z ołtarza Pana Jezusa (dawny ołtarz Ukrzyżowania); św. Dionizego, św. Flawiusza z dawnego ołtarza św. Apolonii; proroków (Eliasa, Dawida i Józefa Egipskiego) z ołtarza św. Józefa – stan rzeźb po przekazaniu z muzeum diecezjalnego w Przemyślu, przed rozpoczęciem prac konserwatorskich

Figures: Our Lady of Sorrows from the altar of Jesus Christ (former altar of the Crucifixion); St. Dionysius, St. Flavius from the old altar of St. Apollonia; the prophets (Elijah, David and Joseph of Egypt) from the altar of St. Joseph – the condition of the sculptures after they were handed over from the diocesan museum in Przemyśl, before the start of conservation works

Rzeźby znajdujące się w muzeum były w bardzo złym stanie. Większość z nich była przechowywana w magazynach ze względu na ich stan nienadający się do ekspozycji. Wszystkie miały ubytki dużych fragmentów kompozycji (ręce, stopy, wystające partie szat). Aniołowi brakowało połowy głowy. Niektóre zachowały się jako korpusy z wiekowym brudem, spod którego nie widać było złocień czy koloru karnacji.

Żmudną pracą była konserwacja tak zniszczonych obiektów. Rzeźby były bardzo popękane, niesamowicie zabrudzone, z dużą aktywnością drewnojadów, także zagrzybień. Po oczyszczeniu obiekty wymagały wzmocnienia struktury drewna przez impregnację, odgrzybienia, zaflekowania dużych pęknięć drewnem lipowym, wykonania niezliczonych kitów w ubytkach drewna oraz w ubytkach złocień i warstw malarskich. Po zakończeniu konserwacji technicznej przywrócono im oryginalny wygląd przez uzupełnienie złocień złotem prawdziwym w płatkach i złotem w proszku w miejscach dużych przetarć oryginalnego złota. Wykonano retusz na zachowanych karnacjach i rekonstrukcję warstwy malarskiej na uzupełnionych fragmentach rzeźb.

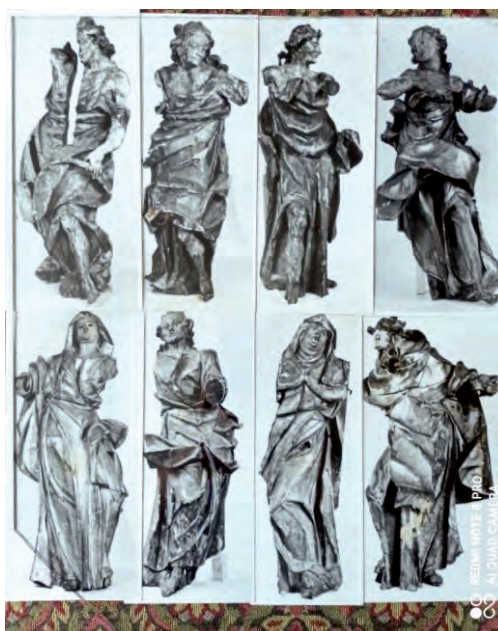
Rzeźby: cztery anioły z ołtarza głównego; św. Weronika, św. Jan Ewangelista z Ołtarza Pana Jezusa (d. ołtarz Ukrzyżowania), rzeźba zakonniczki i zakonnika z ołtarza św. Jana od Krzyża – stan rzeźb po przekazaniu z muzeum diecezjalnego, przed rozpoczęciem prac konserwatorskich

Sculptures: four angels from the main altar; St. Veronica, St. John the Evangelist from the Altar of Jesus (formerly the altar of the Crucifixion), a sculpture of a monk and a nun from the altar of St. John of the Cross – the condition of the sculptures after they were handed over from the diocesan museum, before the start of conservation works

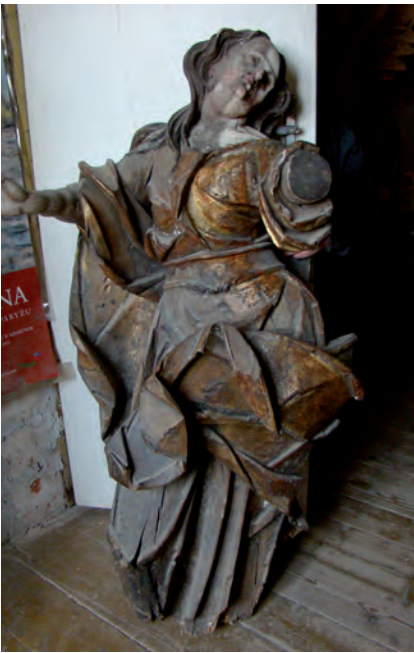
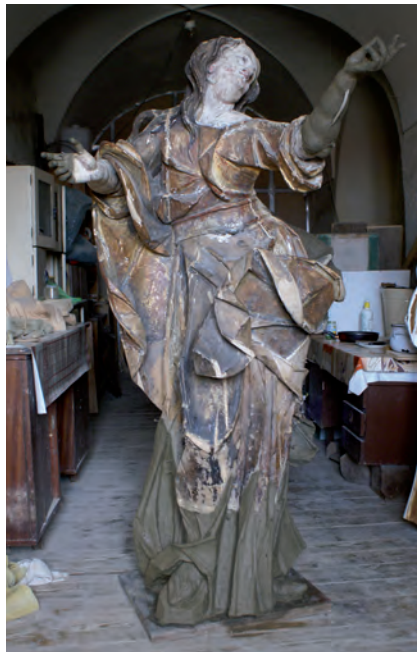
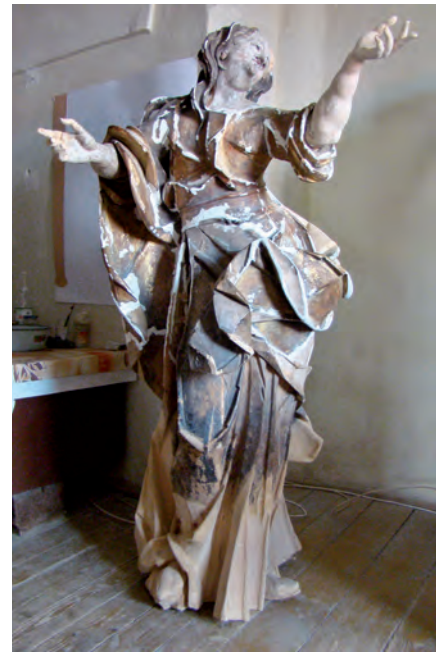
Rzeźba św. Marii Magdaleny z ołtarza Pana Jezusa (dawnego ołtarza Ukrzyżowania) w czasie prac konserwatorskich. Fot. A. Sęk

St. Mary Magdalene from the altar of Jesus (the former altar of the Crucifixion) during restoration works. Photo: A. Sęk

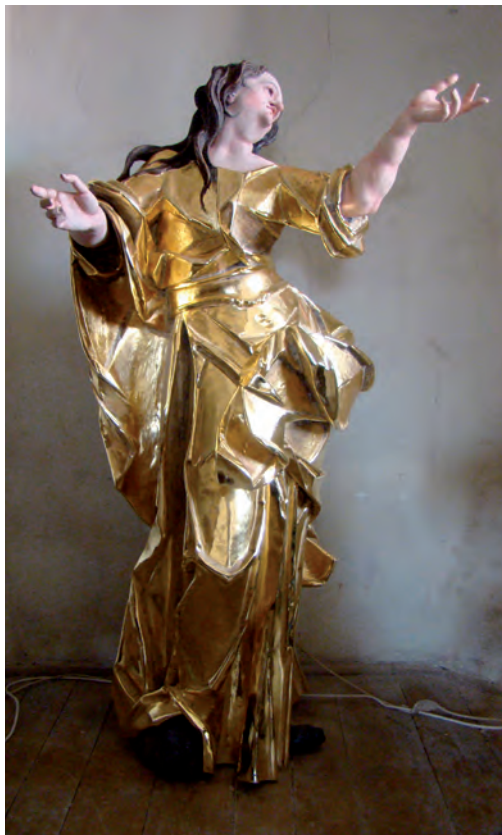
Rzeźba św. Marii Magdaleny z ołtarza Pana Jezusa po wykonaniu prac konserwatorskich. Fot. A. Sęk

St. Mary Magdalene from the altar of Jesus after the restoration works. Photo: A. Sęk

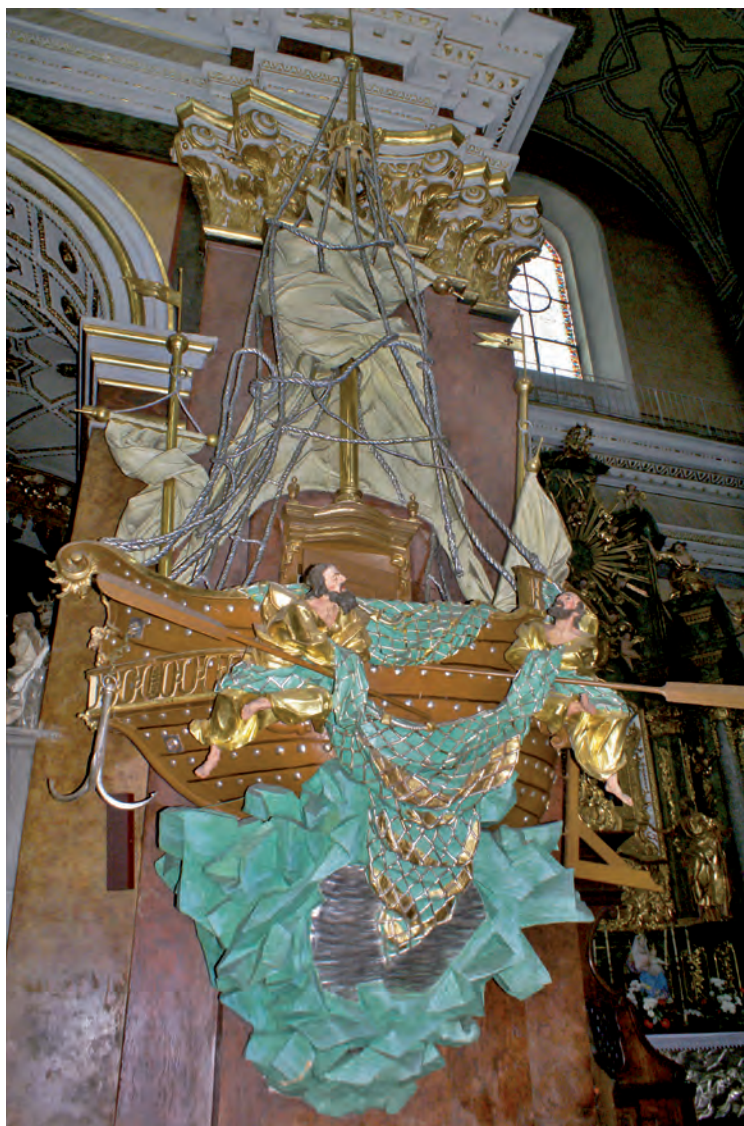
Ambona przed przystąpieniem do konserwacji w 2016 r.

Pulpit before starting restoration in 2016

Rozpoczętą w 2016 roku konserwację ambony poprzedzono licznymi badaniami. Przeprowadzono analizę pigmentów, spoiw, drewna oraz przeprowadzono badania stratygraficzne warstw technologicznych i historycznych. Następnie przystąpiono do usunięcia wtórnych nawarstwień, aby odsłonić pierwotne XVIII-wieczne warstwy i przywrócić ambonie oryginalny charakter. Odsłonięte warstwy malarskie oczyszczono i poddano konserwacji, a ubytki uzupełniono i wykonano retusz naśladowczy odwracalnymi farbami konserwatorskimi.

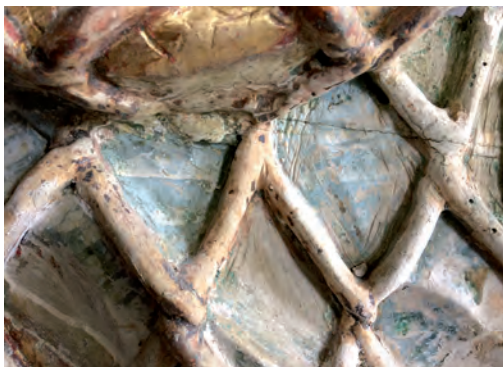
Oryginalna warstwa malarska w oczkach sieci po oczyszczeniu

The original paint layer in the mesh of the net after cleaning

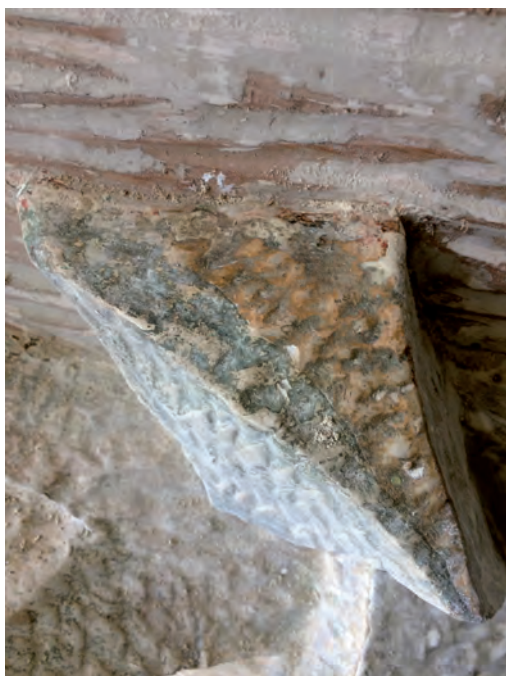
Fragment skał w trakcie usuwania przemalowań

Fragment of rocks in the process of removing repainting

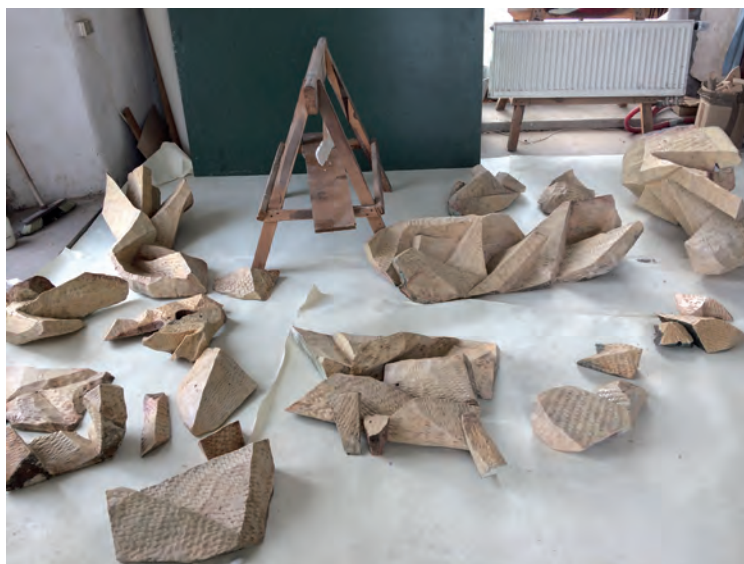
Fragmenty skał po konserwacji przed montażem, widoczne na tym zdjęciu z jak wielu fragmentów składają się skały

Rock fragments after pre-assembly conservation, visible in this photo of how many fragments the rocks consist of

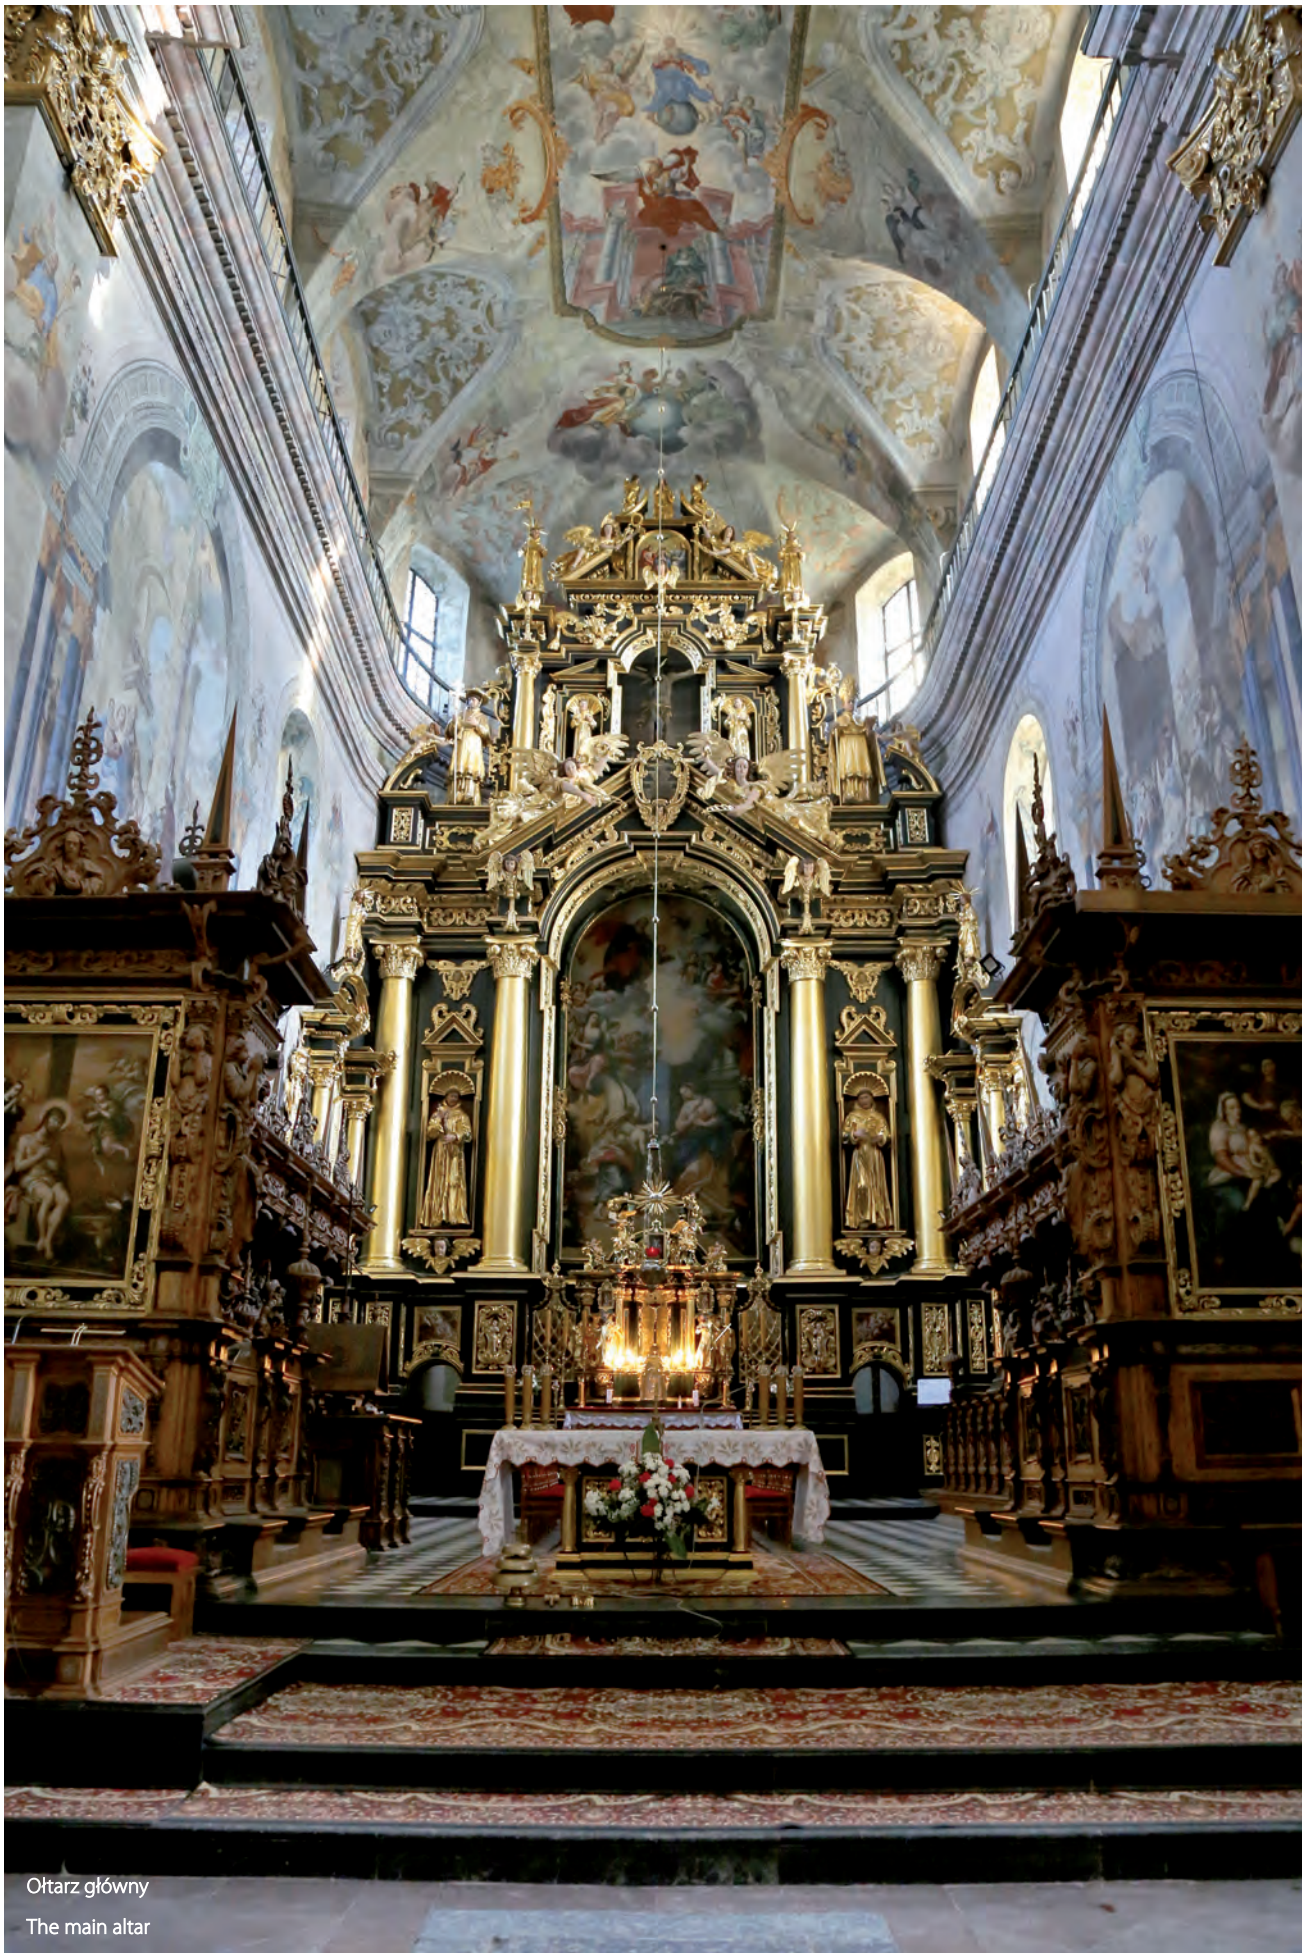
Fragment obrazu
Omdlenie... z ołtarza
św. Franciszka w trakcie
prac konserwatorskich.
Fot. B. Podubny

Fragment of the painting
Fainting... from the altar
of St. Francis during
restoration works.
Photo: B. Podubny

Wykonano między innymi dezynsekcję całości dzieła, wzmocniono konstrukcję ołtarza, uzupełniono brakujące elementy detali i rzeźb (np. na podstawie archiwalnych zdjęć rekonstrukcja atrybutów świętych). Ważnym działaniem było przywrócenie nastawie ołtarzowej pierwotnej kolorystyki, odsłonięcie niedużych partii polichromowanych, a także usunięcie szlakmetal i w możliwych zakresach konserwacja zachowanych złoceń. Trudną decyzją było przywrócenie złoconych karnacji postaci umieszczonych na ołtarzu. Wykonane były w czasie konserwacji prowadzonej przez Majerskiego i cechował je dobry warsztat artystyczny, były jednak, jak się okazało, wtórną aranżacją. Ponieważ z wcześniejszej konserwacji nie ma dokumentacji powykonawczej niezmiernie ważne były odkrycia dokonane w czasie pieczołowitej pracy konserwatorów. Pochodzą one z dwóch okresów – powstania omawianego dzieła i jego konserwacji z lat 80. XIX wieku. Pierwsze odkrycie to inskrypcja autorstwa pozłotnika (?), który podpisał się Szymon Wayt, z datą XI A.D. 1643. Drugie to napisy pozostawione przez pracowników Ferdynanda Majerskiego na rzeźbach zdobięcych

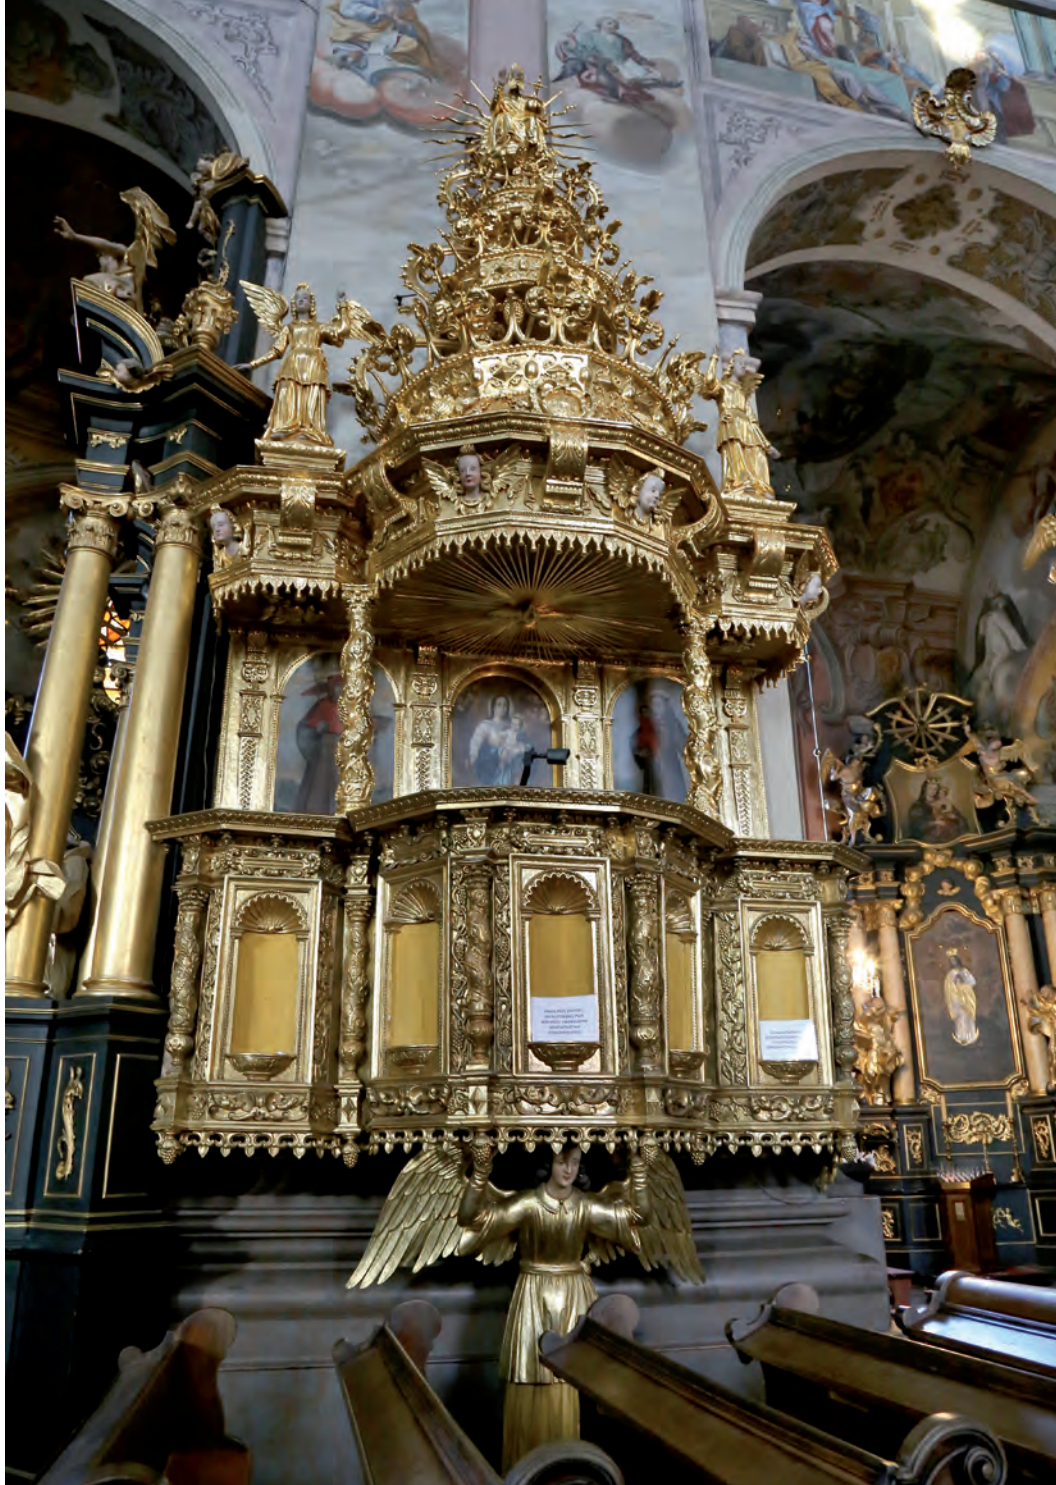
Ambona po zakończeniu
I etapu prac
konserwatorskich

Pulpit after completion
of the first stage
of conservation works

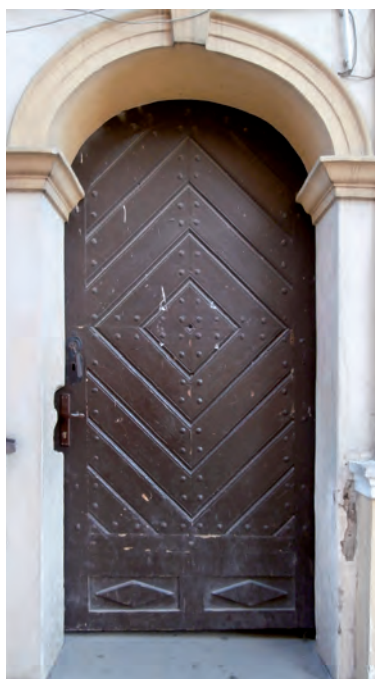
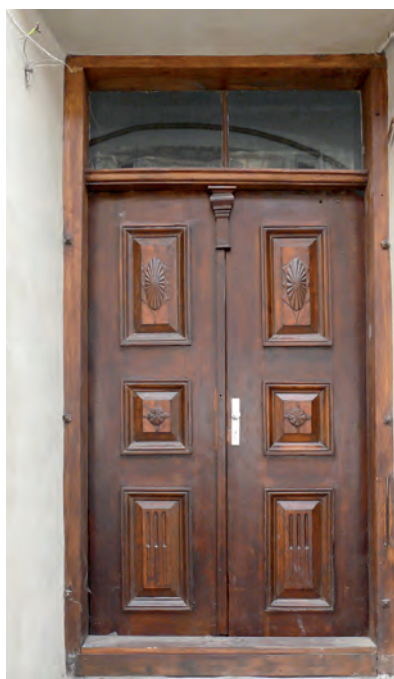
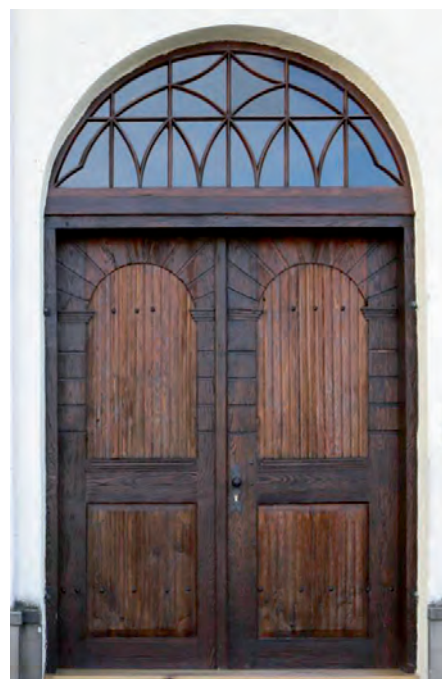
Drzwi deskowo-szpungowe z opierzeniem z wąskich deseczek, stosowane chętnie w jarosławskiej zabudowie w XVIII w. (ul. Ostrogskich 2) oraz klasycystyczne drzwi deskowo-szpungowe z opierzeniem płycinowym z 1. poł. XIX w. (ul. Sobieskiego 8 i Rynek 2)

Plank and spung doors with flanges made of narrow planks, eagerly used in the construction of Jarosław in the 18th century (2 Ostrogskich Street), and classicist plank-spung doors with paneling from the first half of the 19th century (8 Sobieskiego Street and 2 Rynek Street)

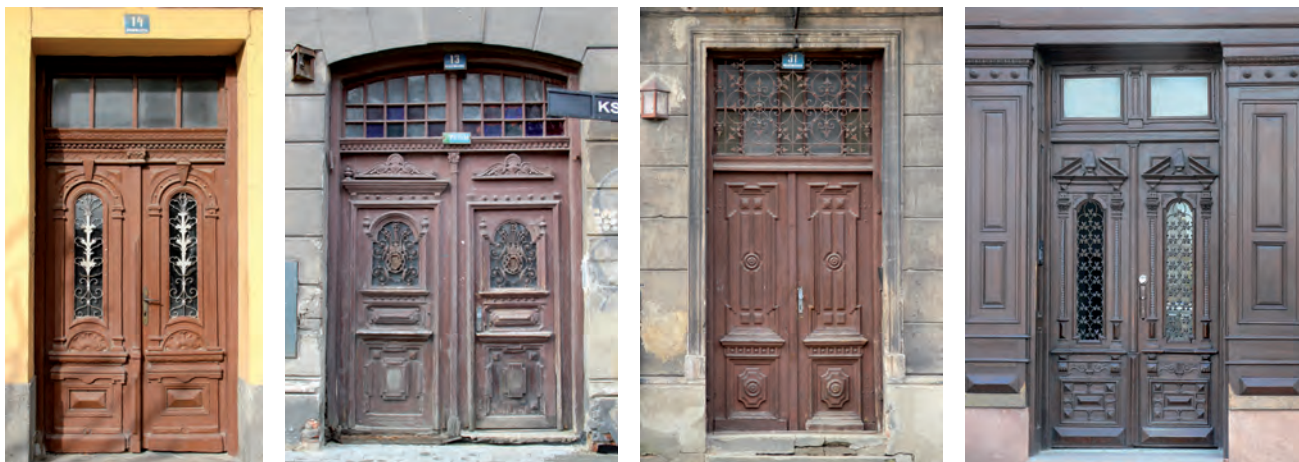
Stolarstwo drzwiowe z przełomu wieków XIX i XX – drzwi ramowo-płycinowe z opierzeniem architektonicznym, odzwierciedlające bogactwo ornamentalne historyzmu (w kamienicach przy ul. Grunwaldzkiej 14 i ul. Kraszewskiego 13 – drzwi z prześwitami i nadświetłem zaopatrzone w ozdobne kraty; przy ul. Kraszewskiego 31 – pełne z nadświetłem oraz w kamienicy Rynek 8 drzwi ujęte drewnianą witrażną)

Door joinery from the turn of the 19th and 20th centuries – frame and panel doors with architectural plating, reflecting the ornamental richness of historicism (in tenement houses at 14 Grunwaldzka Street and 13 Kraszewskiego Street – doors with openings and fanlight with decorative grates; at 31 Kraszewskiego Street – full with a fanlight and at 8 Rynek Street tenement house, doors enclosed by a wooden display)

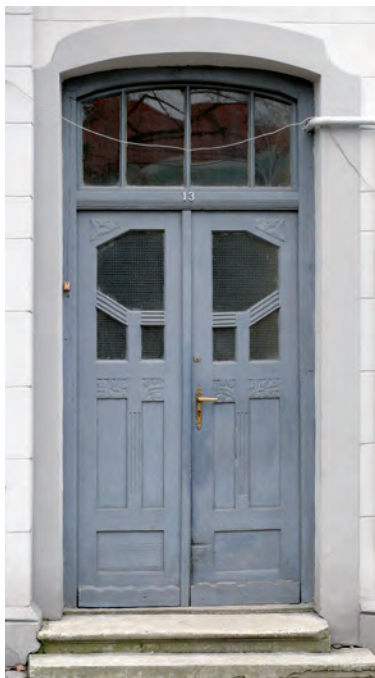
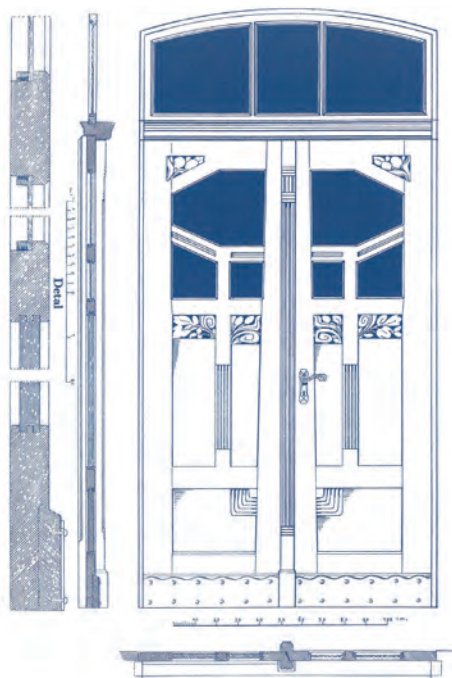
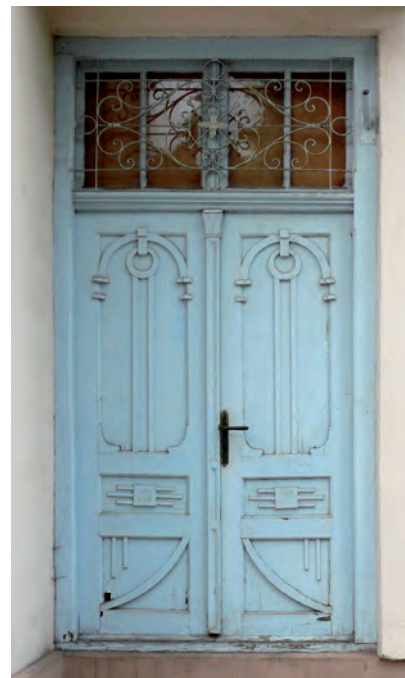
Przykłady stolarstwa secesyjnego (przy ul. Dominikańskiej 13 – wykonane w oparciu o wydany w Lipsku w 1911 r. wzornik stolarstwa secesyjnego oraz w domu przy ul. Raclawickiej 26)

Examples of Art Nouveau woodwork (at 13 Dominikańska Street – made on the basis of the Art Nouveau woodwork pattern issued in Leipzig in 1911 and in the house at 26 Raclawicka Street)

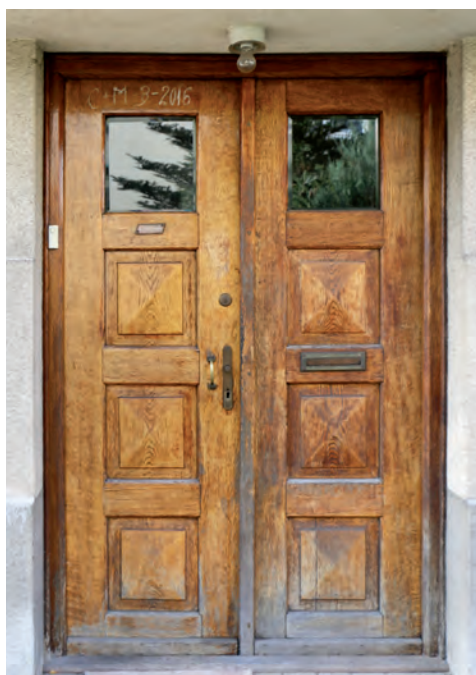
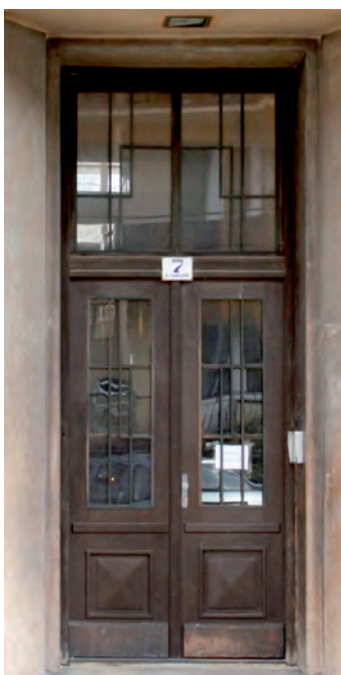
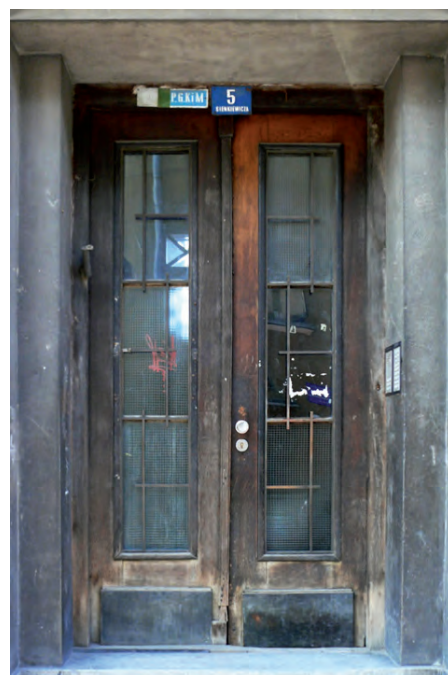
Modernist frame and panel doors (in the Nartowski house at 3 Paderewskiego Street according to the design by architect T. Broniewski and at 7 Czarnieckiego Street according to the architectural design of S. Babinetz the owner of the tenement house) and frame (in the tenement house at 5 Sienkiewicza Street)

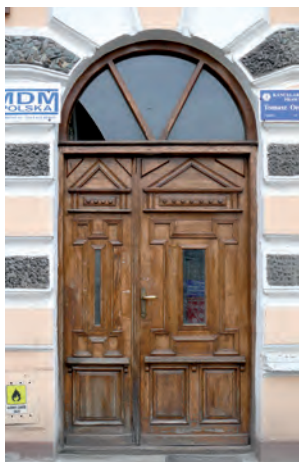
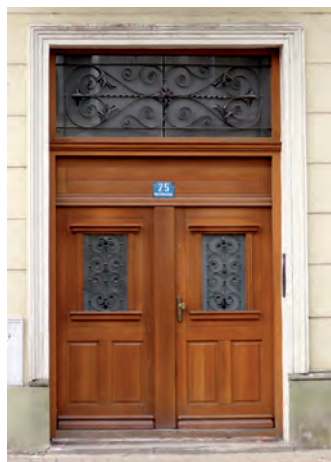
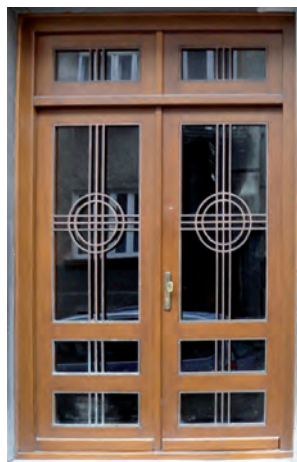
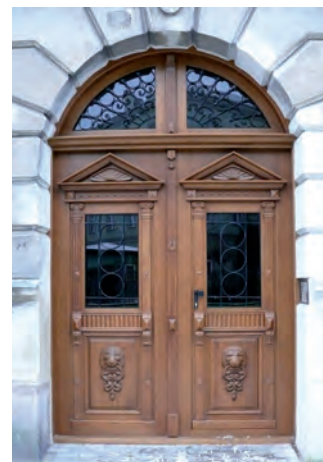
Drzwi po „rekonstrukcji” nie zawsze odzwierciedlają pierwotną konstrukcję, formę i estetykę (ul. Grodzka 21, ul. Kraszewskiego 25)

The “reconstructed” door does not always reflect the original structure, form and aesthetics (21 Grodzka Street, 25 Kraszewskiego Street)

zmiana proporcji, drewno zostaje najczęściej pokryte lakierobejcami lub lakierami, wbrew tradycyjnej technologii zabezpieczania pokostem czy warstwami malarskimi. Kolorystyka stolarki ma również duże znaczenie w opracowaniu zabytkowych drzwi i zawsze powinna być rozpatrywana po badaniach stratygraficznych oryginału i w kontekście pierwotnej kolorystyki elewacji. Każda epoka wyznaczała odmienne zasady kolorystycznego kształtowania. Wymiana dawnych drzwi łączy się często ze zniszczeniem otworu drzwiowego i sposobu jego opracowania. Ościeżnice lub krosna wyrwane są z muru, powodując uszkodzenia i ubytki, nowe opracowanie otworu zyskuje najczęściej nowy tynk, różniący się fakturalnie i kolorystycznie od fasady, a jego krawędzie mają często ostre zakończenia, obce

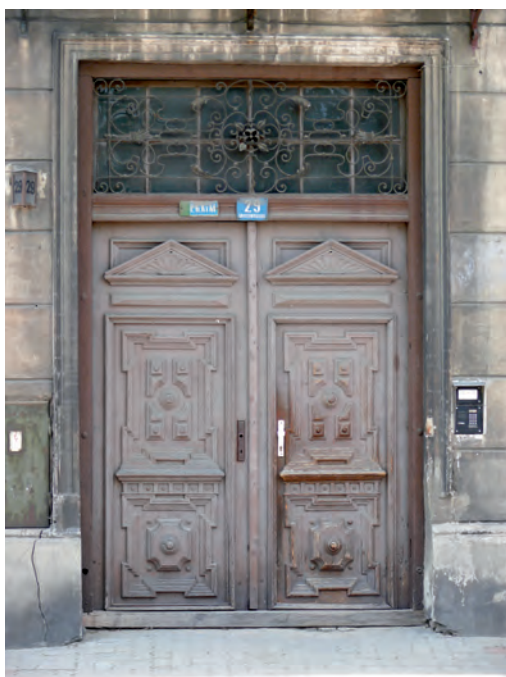
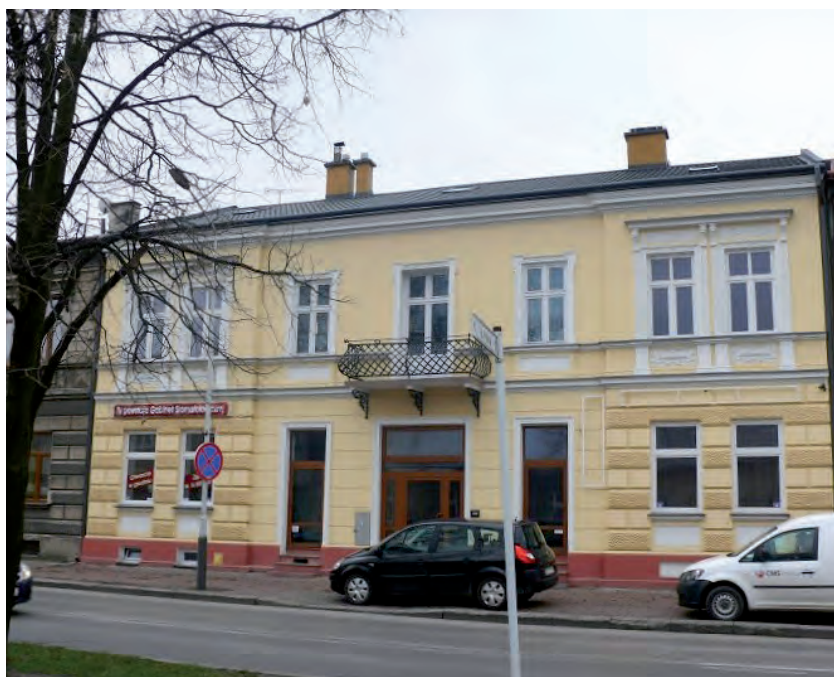
Oryginalne drzwi w kamienicy przy ul. Kraszewskiego 29 oraz widok elewacji po pracach remontowych i ich wymianie

The original door in the tenement house at 29 Kraszewskiego Street and a view of the facade after renovation works and their replacement

historycznym kształtom. Przy wymianie stolarki konieczne jest przywrócenie oprawie drzwiowej pierwotnych walorów. Niestety często bywa, że w obiektach historycznych montowane są nowe, współczesne drzwi, często pozbawione wartości formalno-plastycznych, zupełnie niedostosowane do wystroju elewacji. Takie drzwi wprowadzają dysharmonię, powodują zakłócenie nie tylko w percepcji obiektu budowlanego jako pojedynczego dzieła sztuki budowlanej, ale również w percepcji ciągu historycznej zabudowy. Wymiana stolarki powoduje bezpowrotną utratę wartości historycznych (dokumentalnych), artystycznych i naukowych, dlatego zawsze należy rozważyć możliwość zachowania oryginalnych drzwi i bram lub przynajmniej ich elementów składowych.

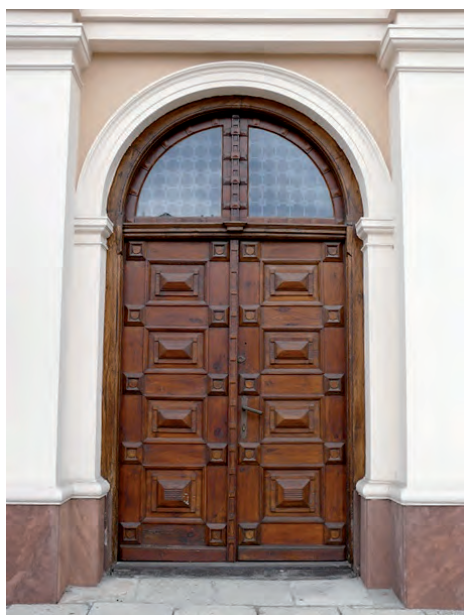
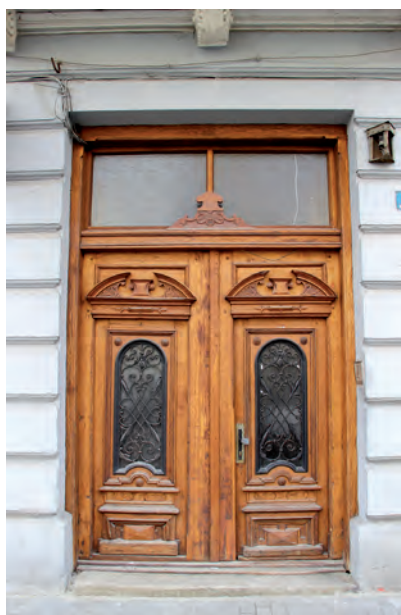
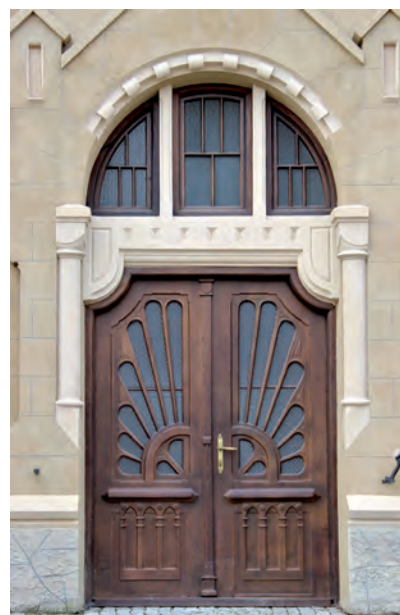
Drzwi po konserwacji w budynku ratusza Rynek 1 oraz kamienicach przy ul. Grunwaldzkiej 13 i ul. Kraszewskiego 37

The door after conservation in the town hall building at 1 Rynek Street and tenement houses at 13 Grunwaldzka Street and 37 Kraszewskiego Street

W ostatnich latach widoczna jest w Jarosławiu pozytywna zmiana w odniesieniu do zabytkowej stolarki drzwiowej. Efekty działań służb konserwatorskich są wyraźnie widoczne w ciągach historycznej zabudowy. Kolejne zabytkowe drzwi pozostają na miejscu i po pracach konserwatorskich nadal służą mieszkańcom.

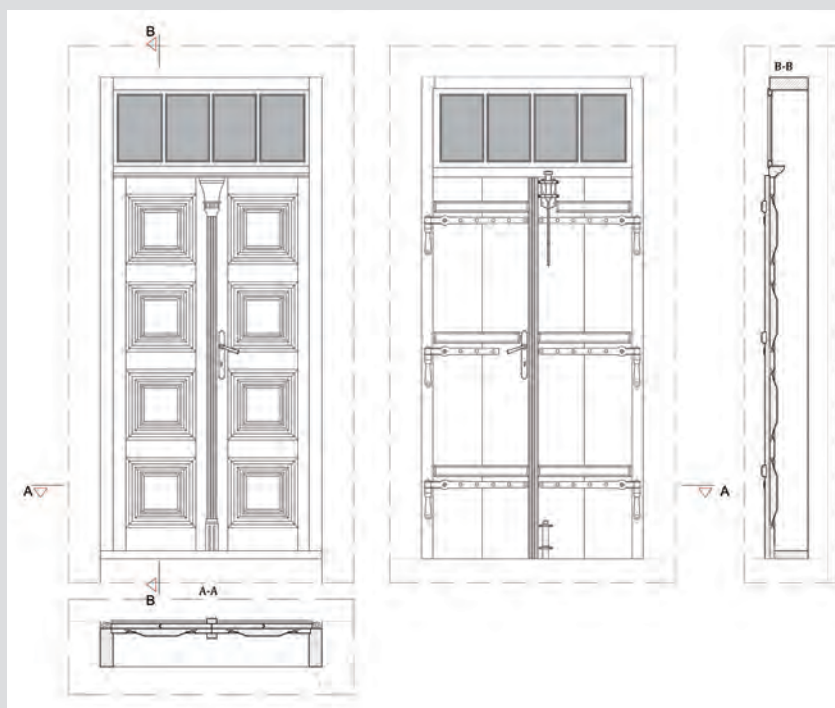
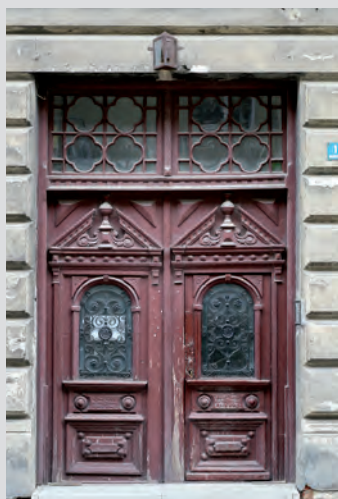
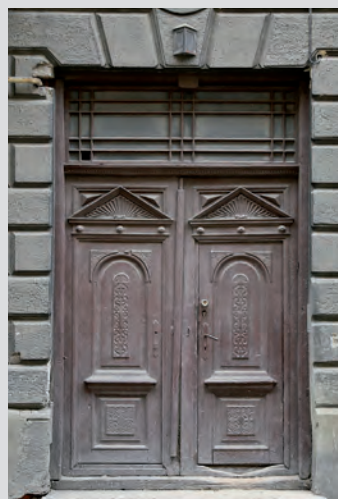
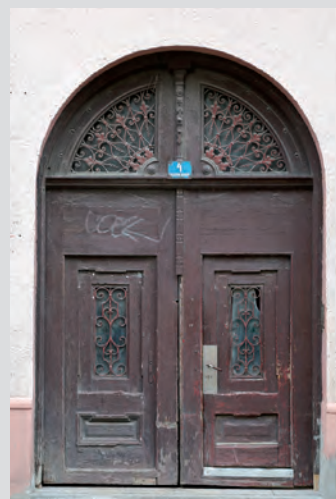
Drawing and measurement documentation of classicist doors from the Rungów Palace, 12 Jana Pawła II Street, drawing by R. Argasiński

Dokumentacja rysunkowo-pomiarowa drzwi klasycystycznych z pałacu Rungów, ul. Jana Pawła II 12, rys. R. Argasiński
